## Operación de Sistemas de Potencia

## Importancia del Análisis de Fallas

## Casos Aplicativos: Fallas en Líneas de Transmisión

# Análisis de fallas en Líneas de Transmisión Colapso Zona Este 05 de Diciembre de 2010 Descripción del Evento

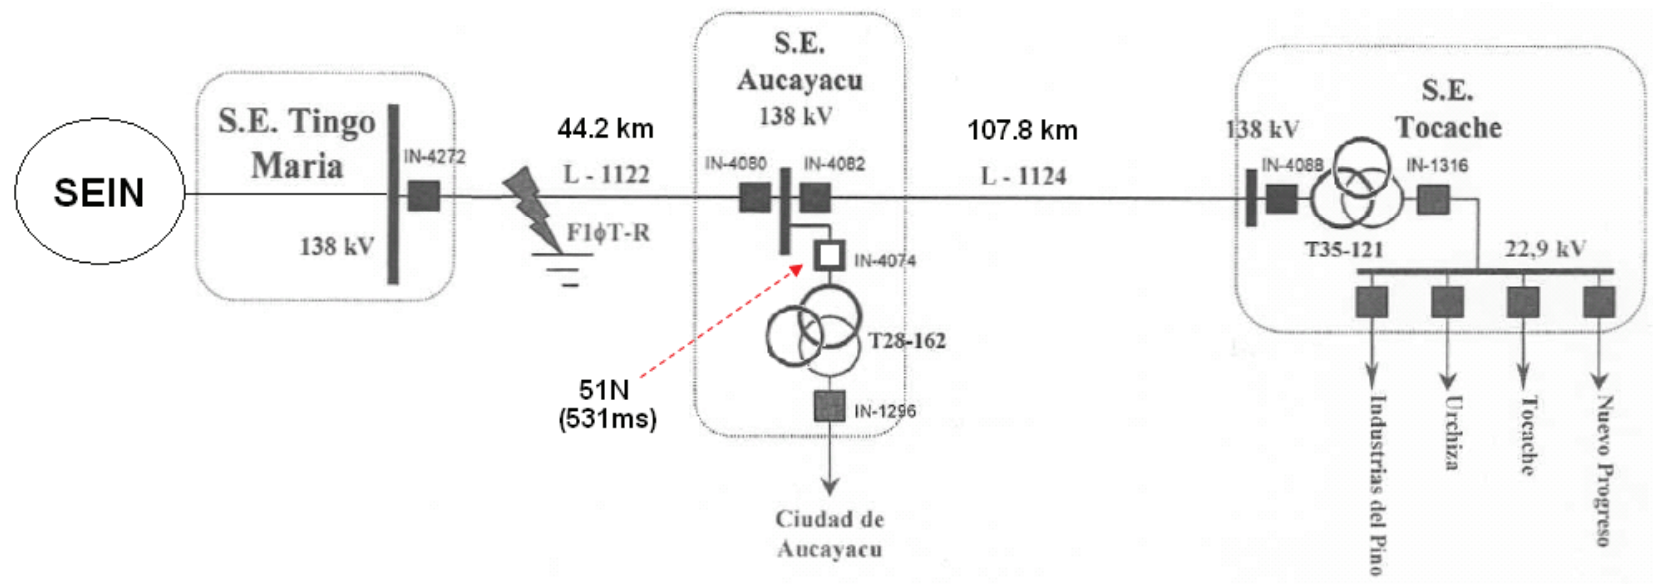
- A los 531 ms desconecta el transformador T28-162 por actuación de su protección de sobrecorriente a tierra

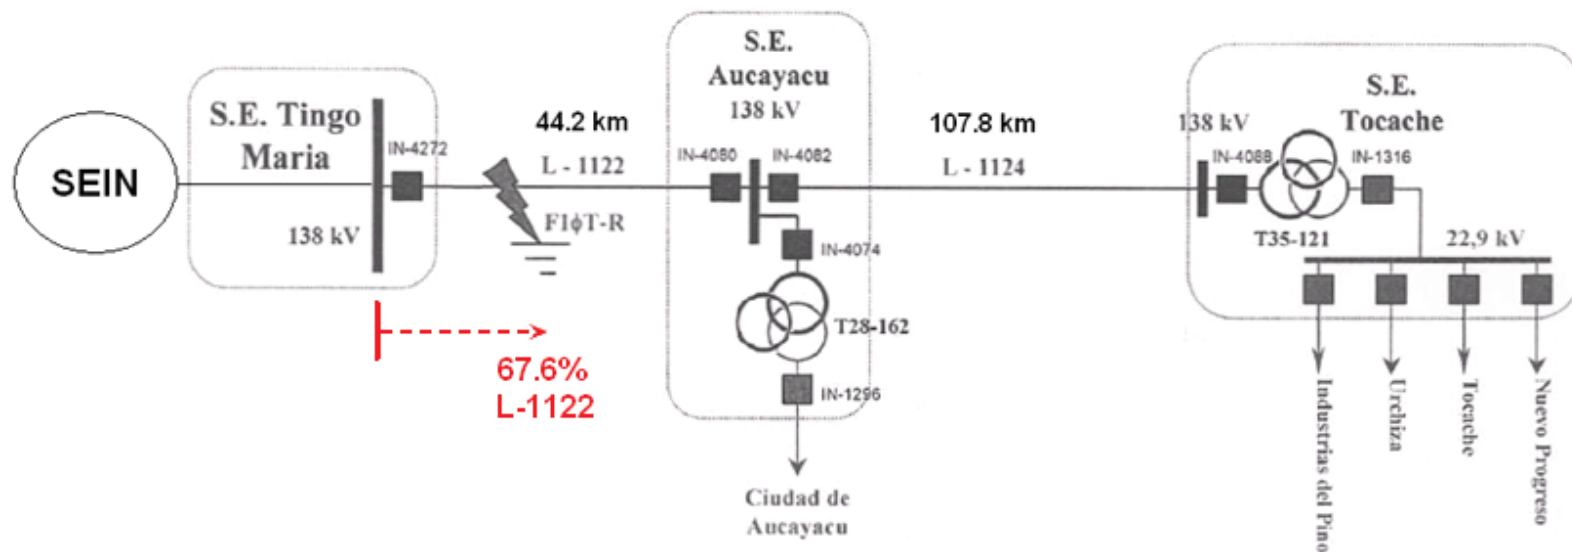
- La falla ocurre a 22.9 km de la SE. Tingo María, esta falla se encuentra al 67.6% de la línea, por lo que se encuentra dentro de la zona 1 de la protección de distancia (ajustada generalmente al 85% de la línea), debiendo actuar en tiempo instantáneo.

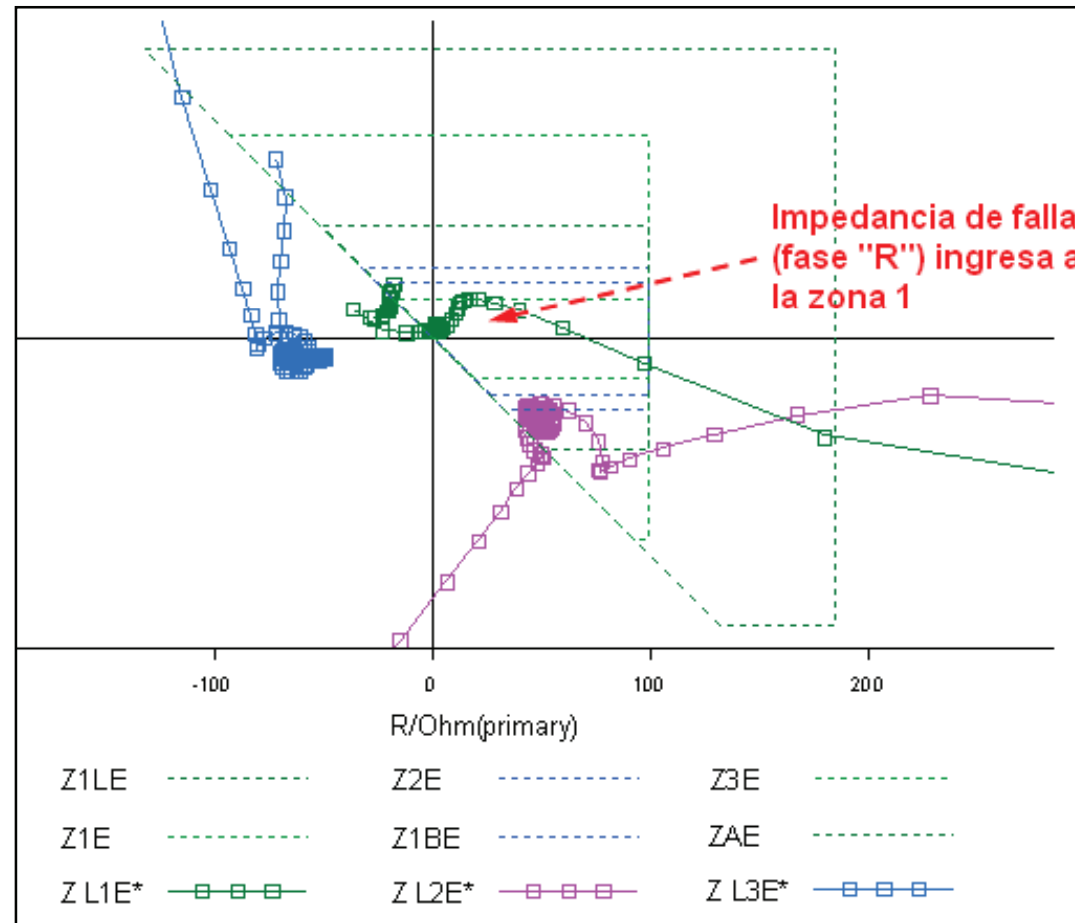
- Del diagrama de impedancia del relé observamos que la falla ingresa a la zona 1, sin embargo la protección dispara recién a los 605 ms. de ocurrido el evento.

- ☐ Se pueden formular las siguientes preguntas:
  - ☐ ¿Porqué el relé no actuó de forma instantánea si la impedancia de falla se encuentra en la zona 1?
  - ☐ ¿Acaso el relé actuó en zona 2?
  - ☐ ¿Actuó mal el relé?
- ☐ Se debe ahondar en el análisis para responder estas preguntas.

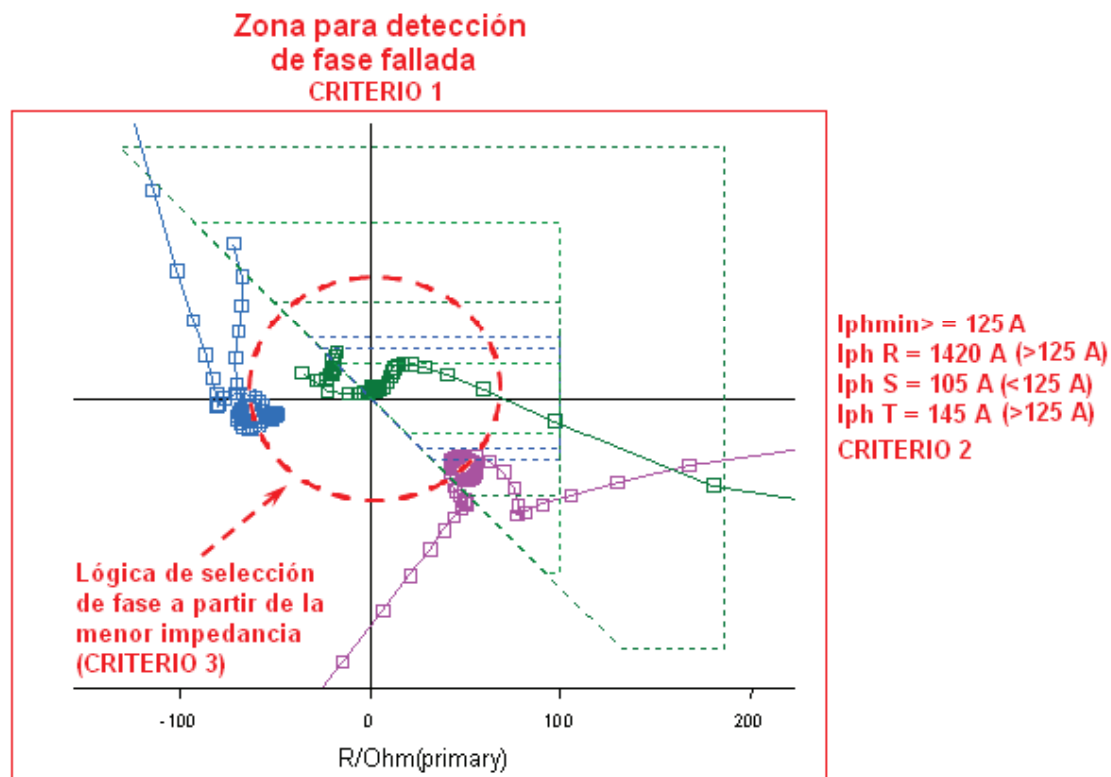
- ❑ De información recogida del manual del relé 7SA511 respecto a su criterio de selección de fase fallada se tienen tres condiciones necesarias para su operación:
  - ❑ La impedancia de la fase fallada debe encontrarse dentro de la zona ajustada en el relé para tal fin.
  - ❑ La corriente de las fases falladas debe superar un umbral de corriente  $I_{phmin}$  de ajuste mínimo para ser tomadas en cuenta.
  - ❑ Si existiera más de un lazo en falla que cumpla con las dos condiciones anteriores, entonces el relé considera válidos únicamente aquellos cuya impedancia no sea mayor que el lazo que registre la menor impedancia.
- ❑ Para la falla analizada, se cumplieron las tres condiciones para las fases “R” (donde ocurrió la falla) y la “T”.

- El relé detectó una falla "RTN", priorizando el lazo de la fase "T", por lo que la falla fue tomada en zona reversa (impedancia fase "T" ubicada hacia "atrás")

- ❑ Se efectuó la revisión del interruptor IN-4072 encontrándose un problema mecánico en los topes de accionamiento de la fase “S” (se encontraban rotos).
- ❑ Reducir el ajuste de corriente  **$I_{phmin}$**  en la protección 7SA511 para evitar que fallas de este tipo no sean detectadas en zona reversa y sean despejadas adecuadamente. Se ajustó en 95 A después de realizar varias simulaciones.
- ❑ En vista de lo anterior, se recomendó subir la temporización de la protección 51N del transformador T28-162 para evitar que fallas externas al mismo sean despejadas en tiempos menores a 700ms.
- ❑ Se recomendó medir las corrientes de fuga en los pararrayos de la línea L-1122 para detectar si estos equipos habían sido afectados luego de la sobretensión producto de la falla.

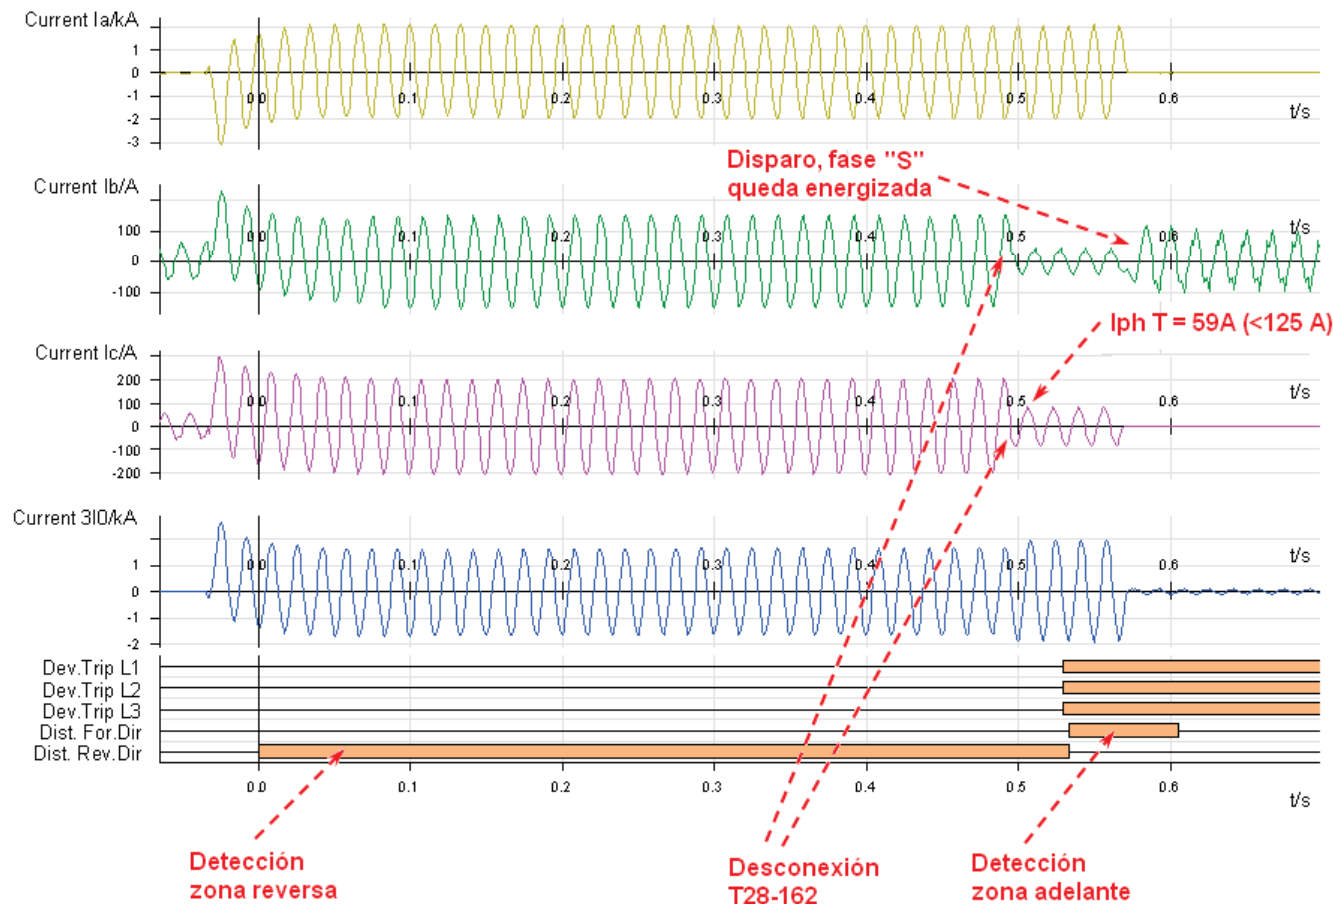
- A los 531 ms, la corriente por la fase "T" disminuyó a 59A por lo que a partir de ese instante el relé ve la falla hacia adelante ordenando el disparo instantáneo por zona 1.

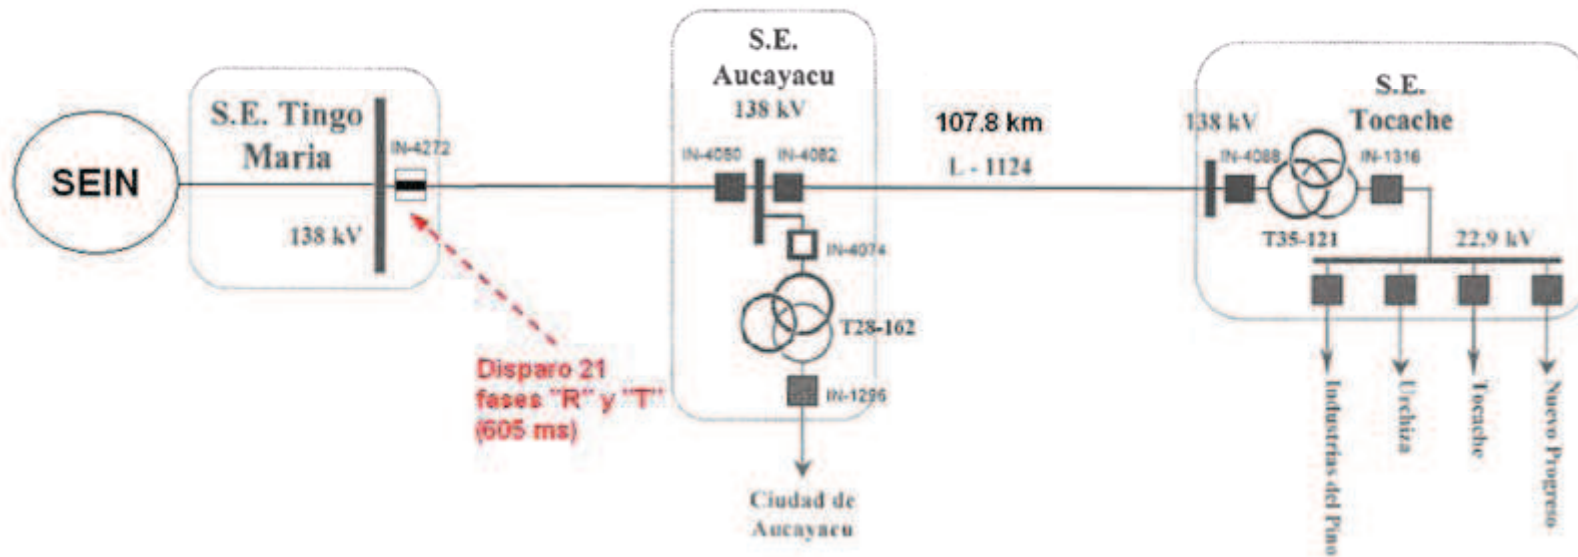
- A los 605 ms con la apertura de las fases “R” y “T” el sistema es liberado de la falla pero la línea queda energizada por la fase “S”, cuyo polo no aperturó por problemas mecánicos en el interruptor IN-4072.
