## Recursos para el Análisis de Perturbaciones

## Casos Aplicativos: Fallas en Líneas de Transmisión

# Análisis de fallas en Líneas de Transmisión

## Análisis de fallas en Transformadores

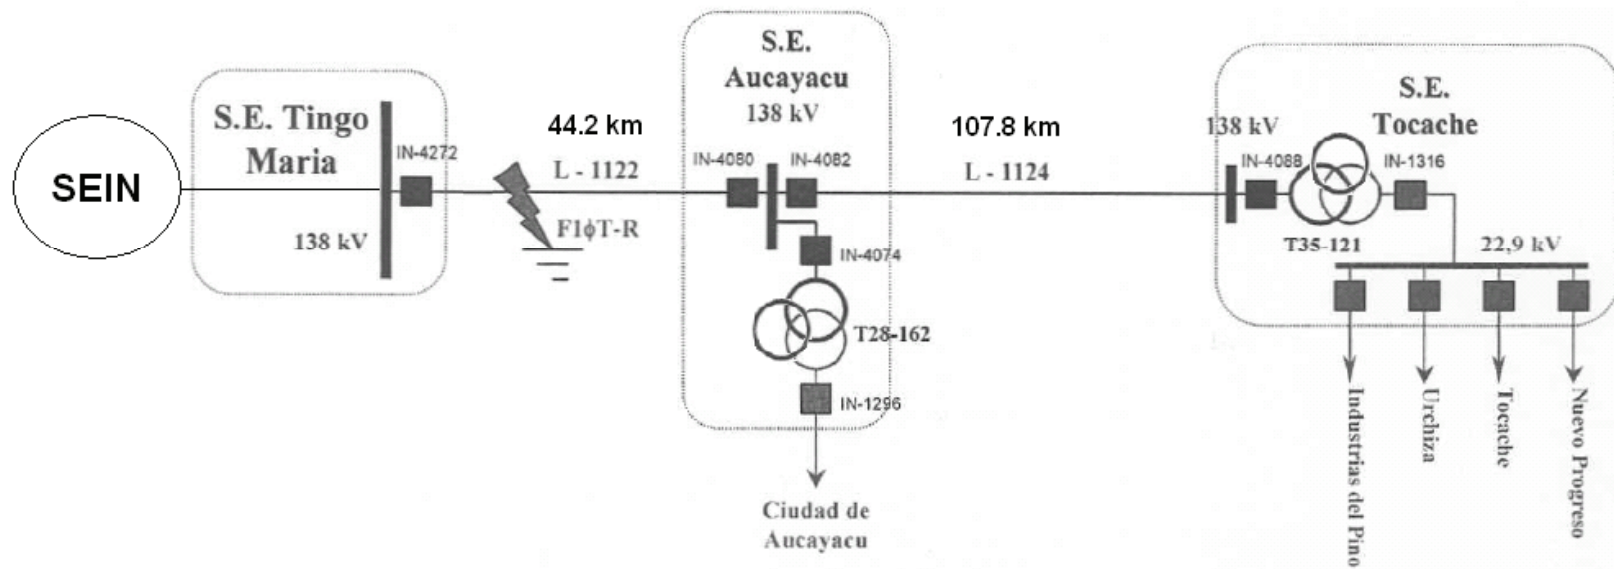
- Se produce una falla monofásica en la fase “R” de la línea L-1122. La misma se produjo debido a una pérdida de aislamiento en una cadena de aisladores debido a una descarga atmosférica a 29.9 km de la SE. Tingo María.

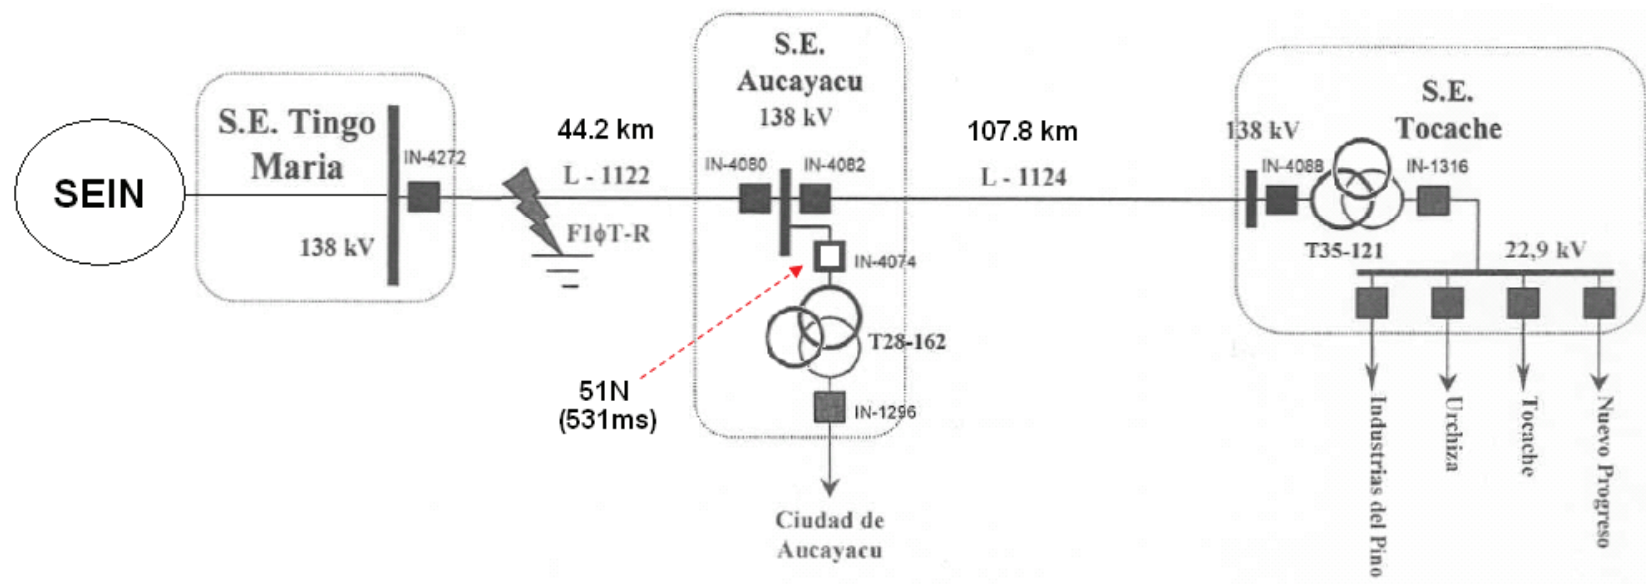
- ❑ A los 531 ms desconecta el transformador T28-162 por actuación de su protección de sobrecorriente a tierra

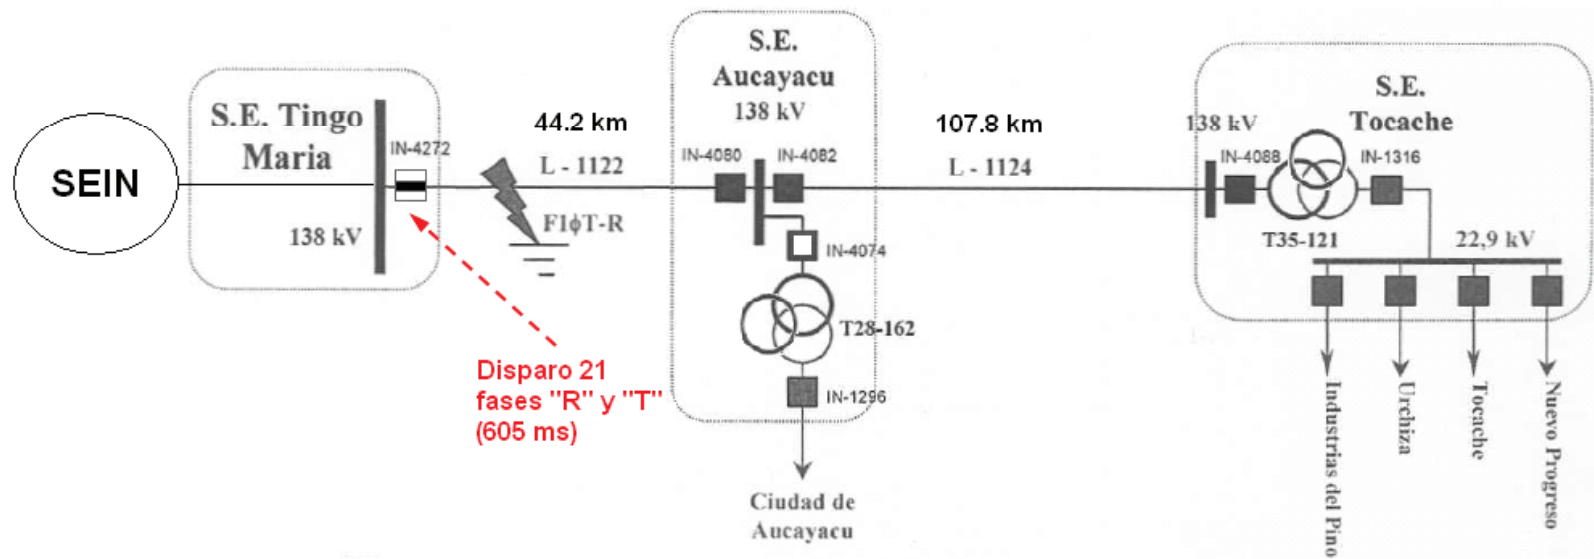
- ❑ A los 605 ms la protección 21 de la línea L-1122, en la SE. Tingo María ordena disparo trifásico del interruptor IN-2472 (aparentemente en tiempo de zona 2).
- ❑ Solo abrieron las fases "R" y "T".

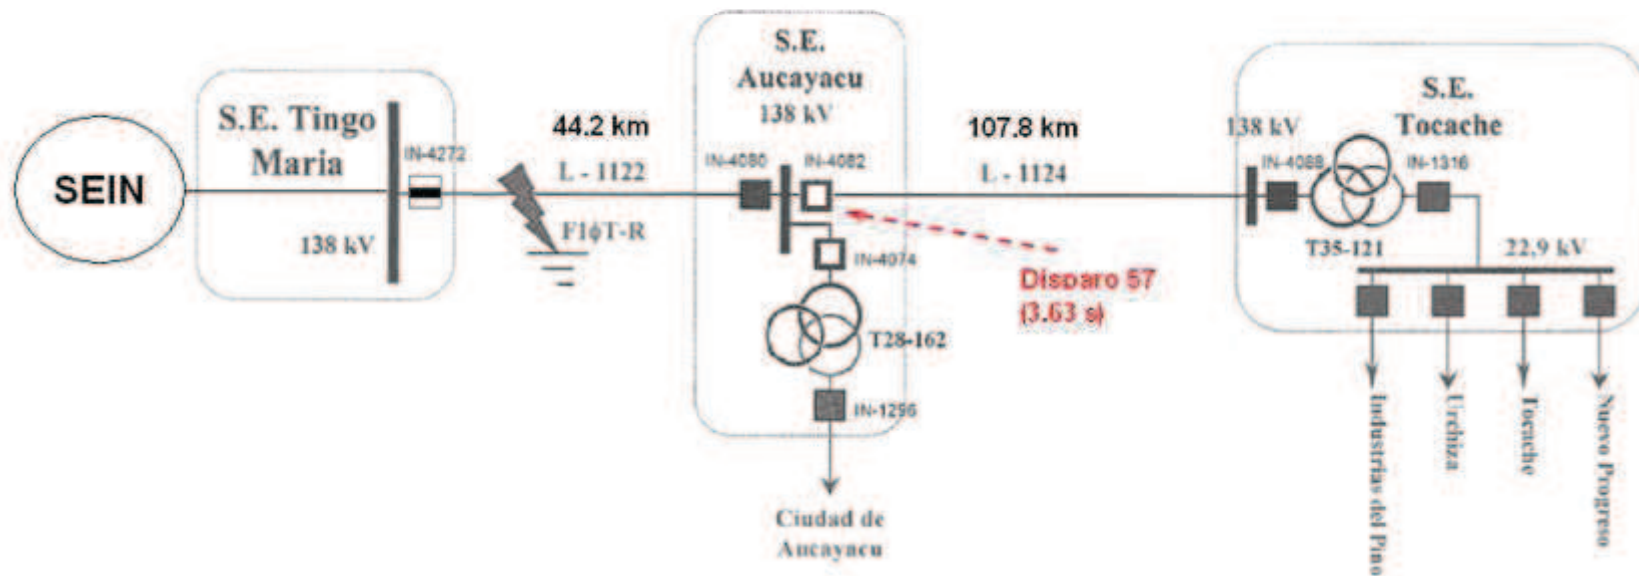
- ❑ A los 2.42 s al continuar la fase “S” del interruptor IN-4272 cerrada actúa la protección de discordancia de polos ordenando disparo trifásico, sin embargo el interruptor continuó cerrado.
- ❑ A los 3.63 s se produjo la desconexión de la línea L-1124 por actuación de su protección de sobretensión

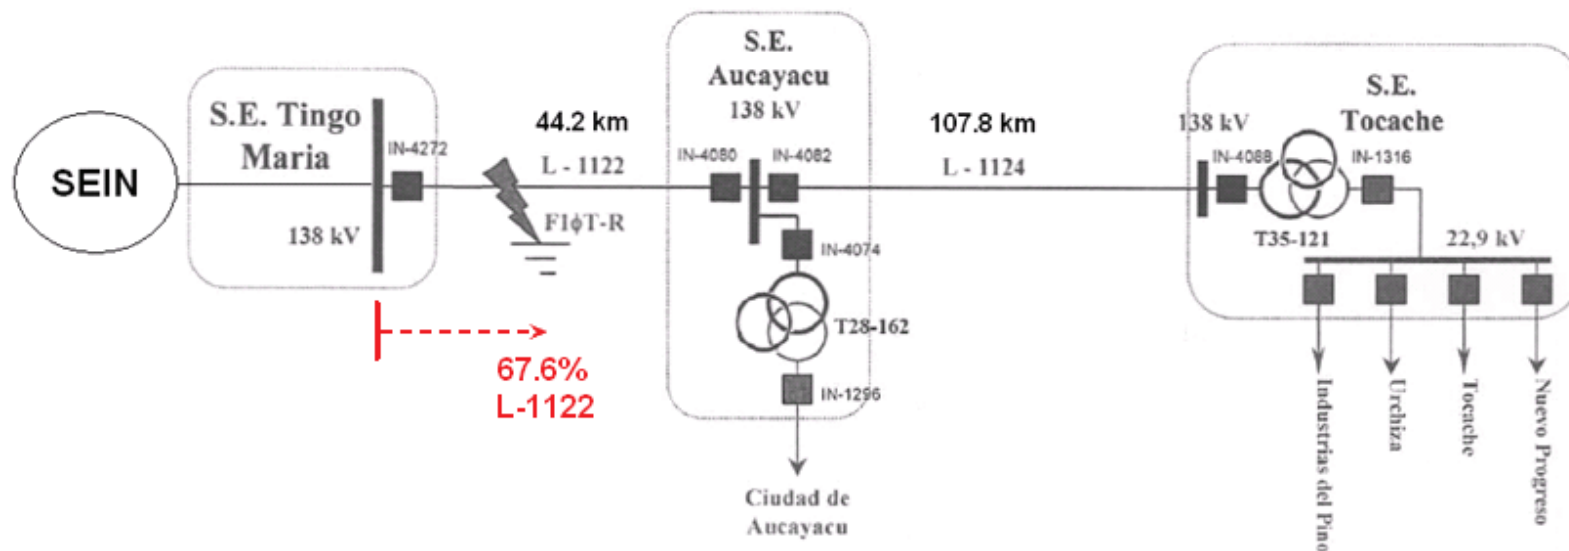
- La falla ocurre a 22.9 km de la SE. Tingo María, esta falla se encuentra al 67.6% de la línea, por lo que se encuentra dentro de la zona 1 de la protección de distancia (ajustada generalmente al 85% de la línea), debiendo actuar en tiempo instantáneo.

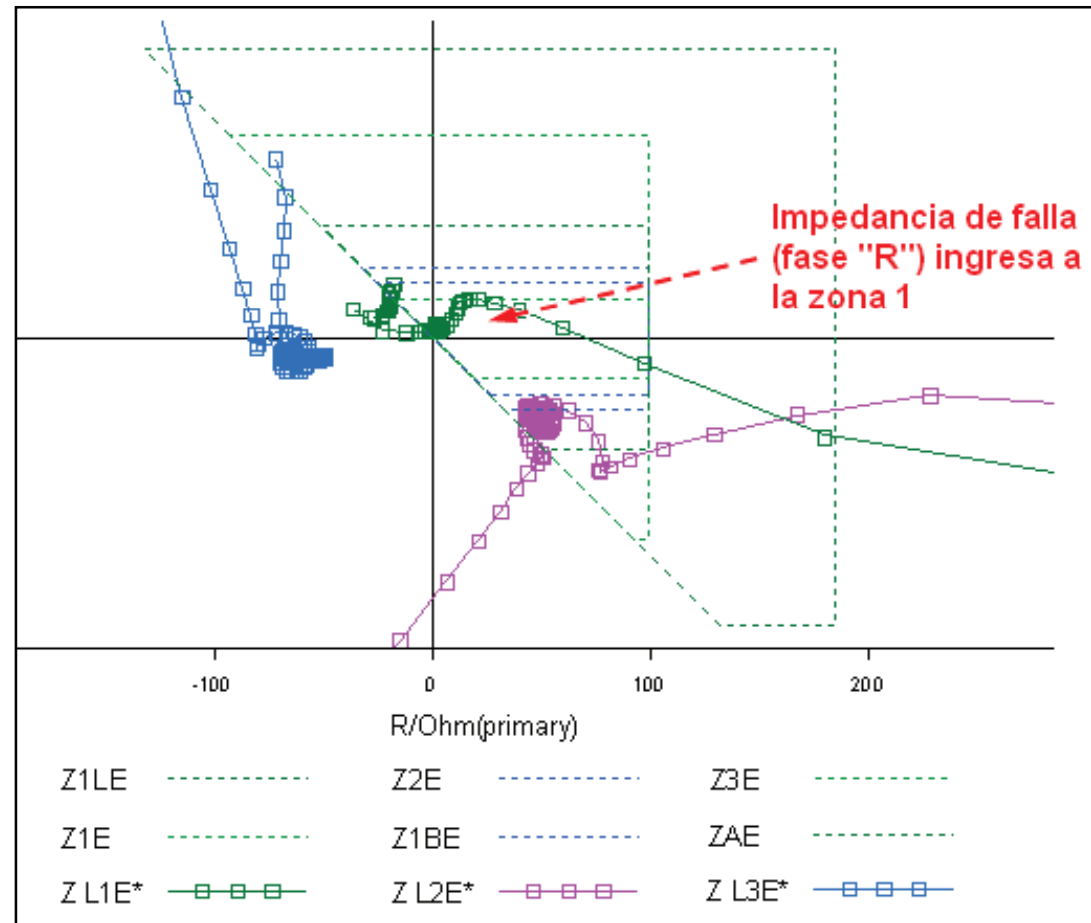
- Del diagrama de impedancia del relé observamos que la falla ingresa a la zona 1, sin embargo la protección dispara recién a los 605 ms. de ocurrido el evento.

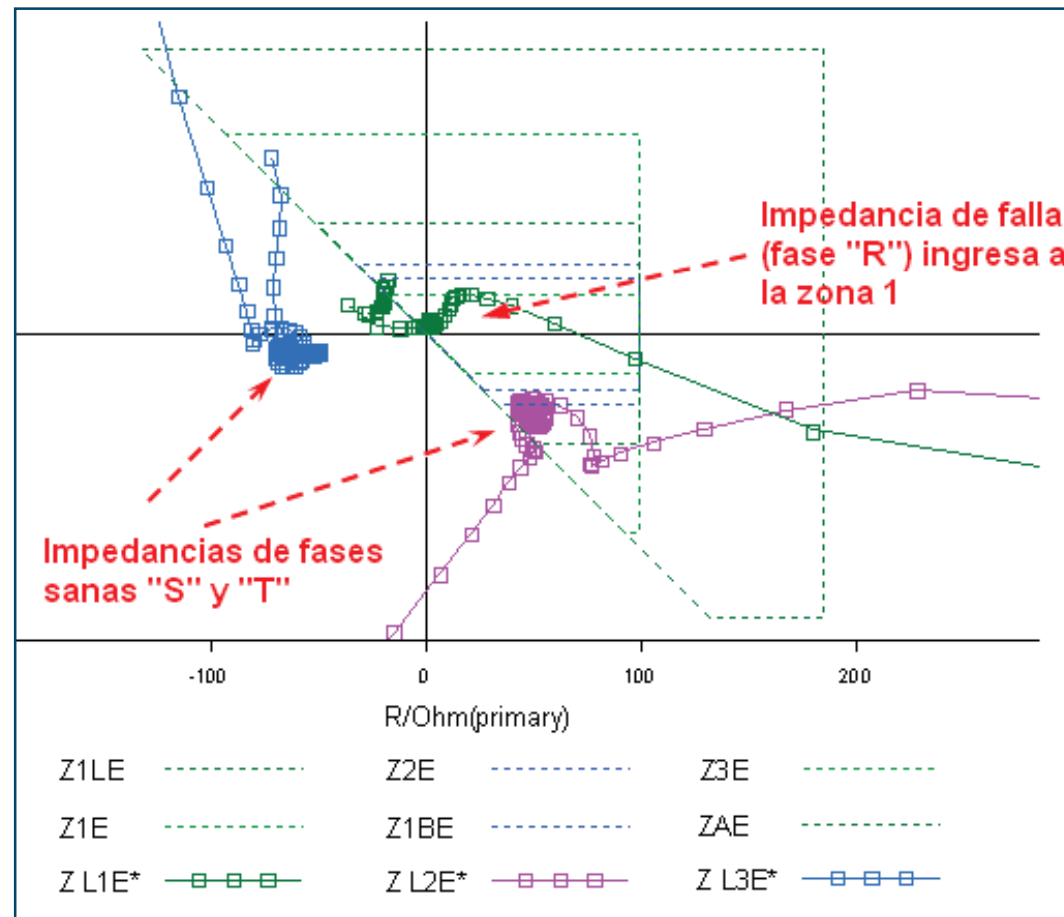
➤ Del mismo diagrama anterior, se observa que la impedancia de las fases sanas se encuentran cercanas a las zonas de disparo de la protección de distancia.

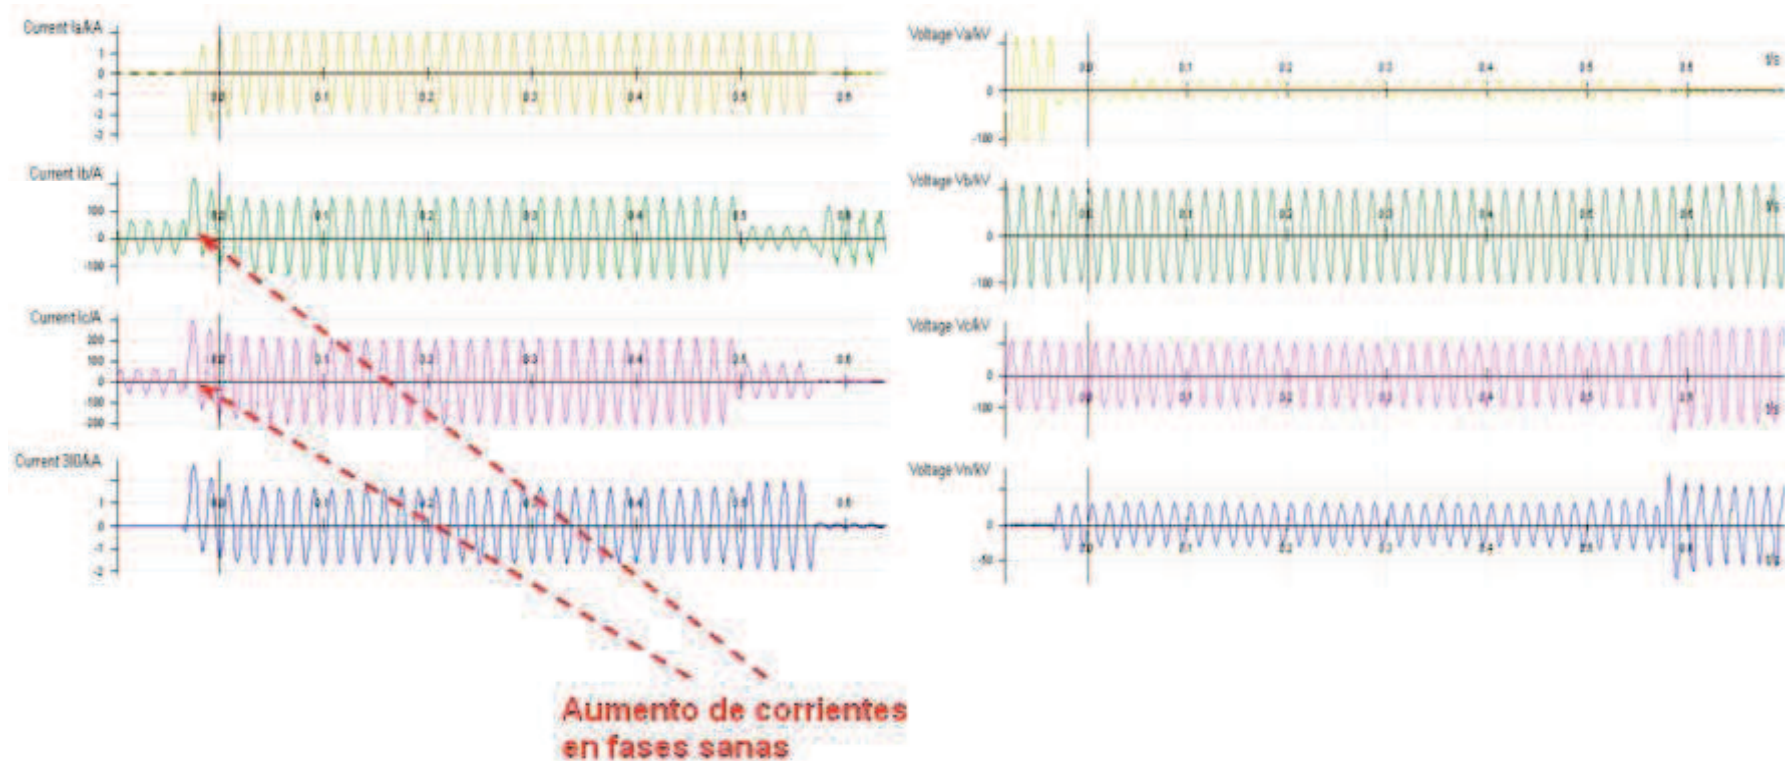
- De la oscilografía de la protección 21, se observa un aumento de corrientes en las fases sanas "S" y "T" producto de la falla. No se observa mayor cambio en las tensiones.

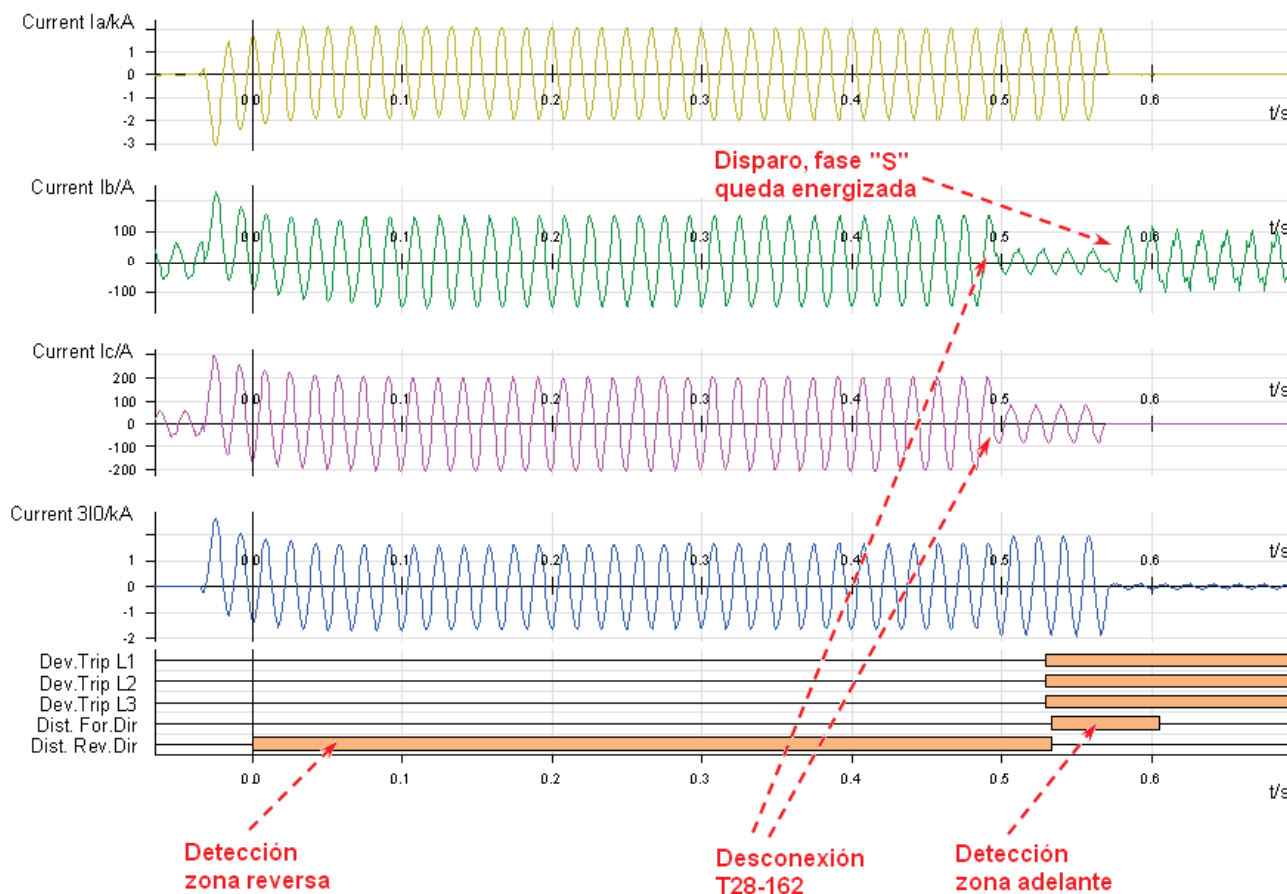
- De las señales digitales de la protección 21, se observa que el relé inicialmente detecta la falla como reversa y luego de la desconexión del T28-162 recién la ve adelante.

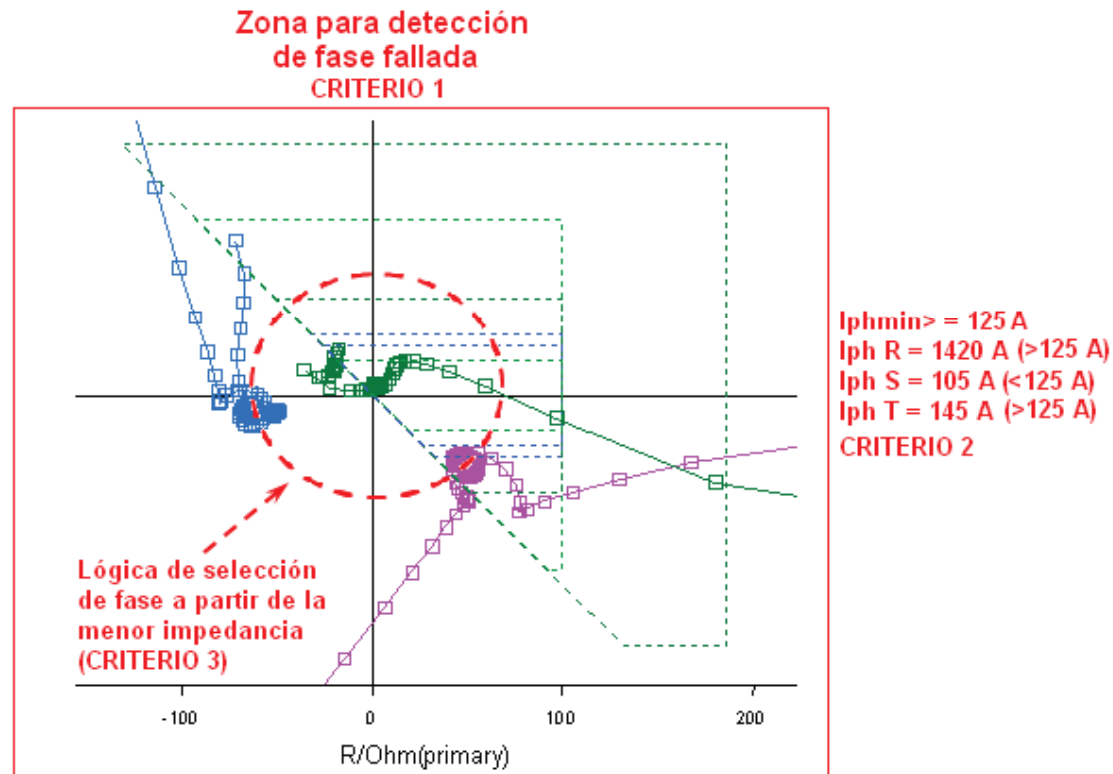
- El relé detectó una falla "RTN", priorizando el lazo de la fase "T", por lo que la falla fue tomada en zona reversa (impedancia fase "T" ubicada hacia "atrás")

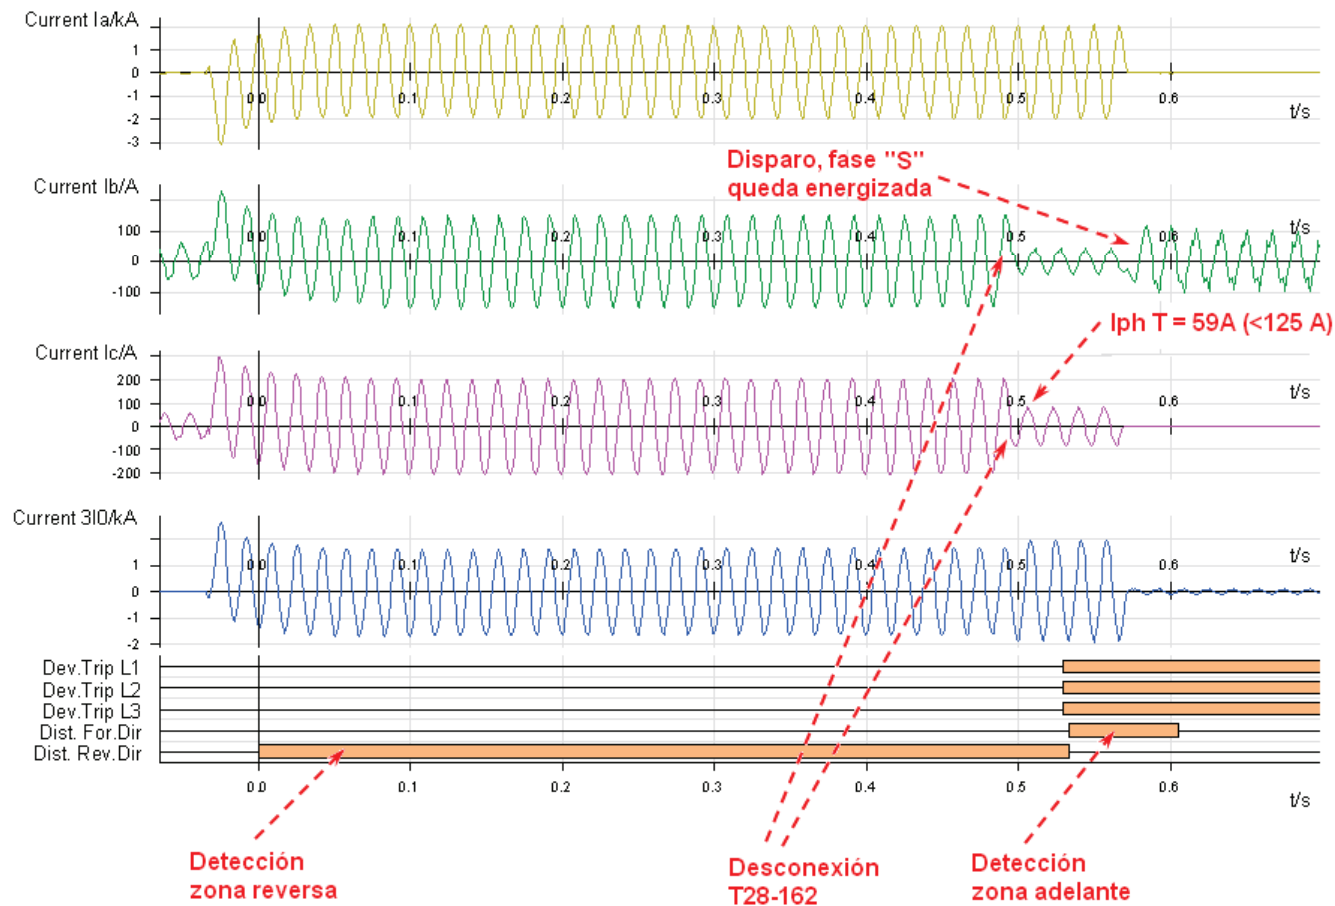
- A los 531 ms, la corriente por la fase "T" disminuyó a 59A por lo que a partir de ese instante el relé ve la falla hacia adelante ordenando el disparo instantáneo por zona 1.

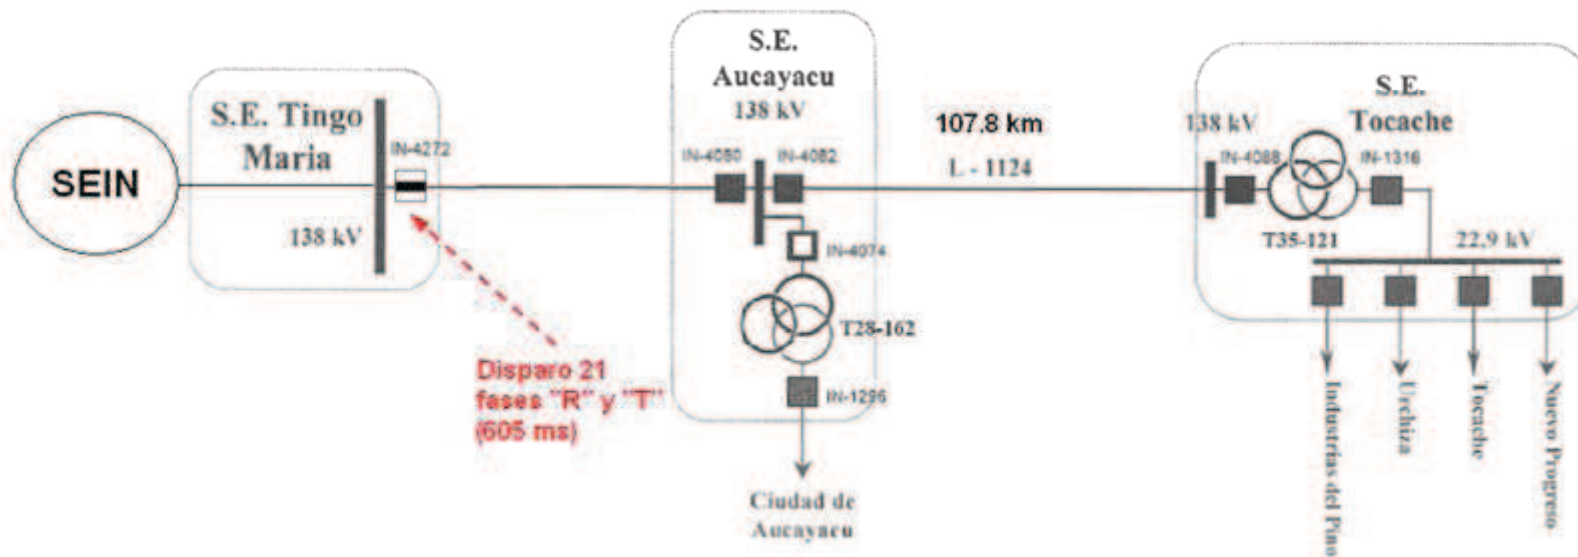
- A los 605 ms con la apertura de las fases “R” y “T” el sistema es liberado de la falla pero la línea queda energizada por la fase “S”, cuyo polo no aperturó por problemas mecánicos en el interruptor IN-4072.

- ❑ Se efectuó la revisión del interruptor IN-4072 encontrándose un problema mecánico en los topes de accionamiento de la fase “S” (se encontraban rotos).
- ❑ Reducir el ajuste de corriente  **$I_{phmin}$**  en la protección 7SA511 para evitar que fallas de este tipo no sean detectadas en zona reversa y sean despejadas adecuadamente. Se ajustó en 95 A después de realizar varias simulaciones.
- ❑ En vista de lo anterior, se recomendó subir la temporización de la protección 51N del transformador T28-162 para evitar que fallas externas al mismo sean despejadas en tiempos menores a 700ms.
- ❑ Se recomendó medir las corrientes de fuga en los pararrayos de la línea L-1122 para detectar si estos equipos habían sido afectados luego de la sobretensión producto de la falla.

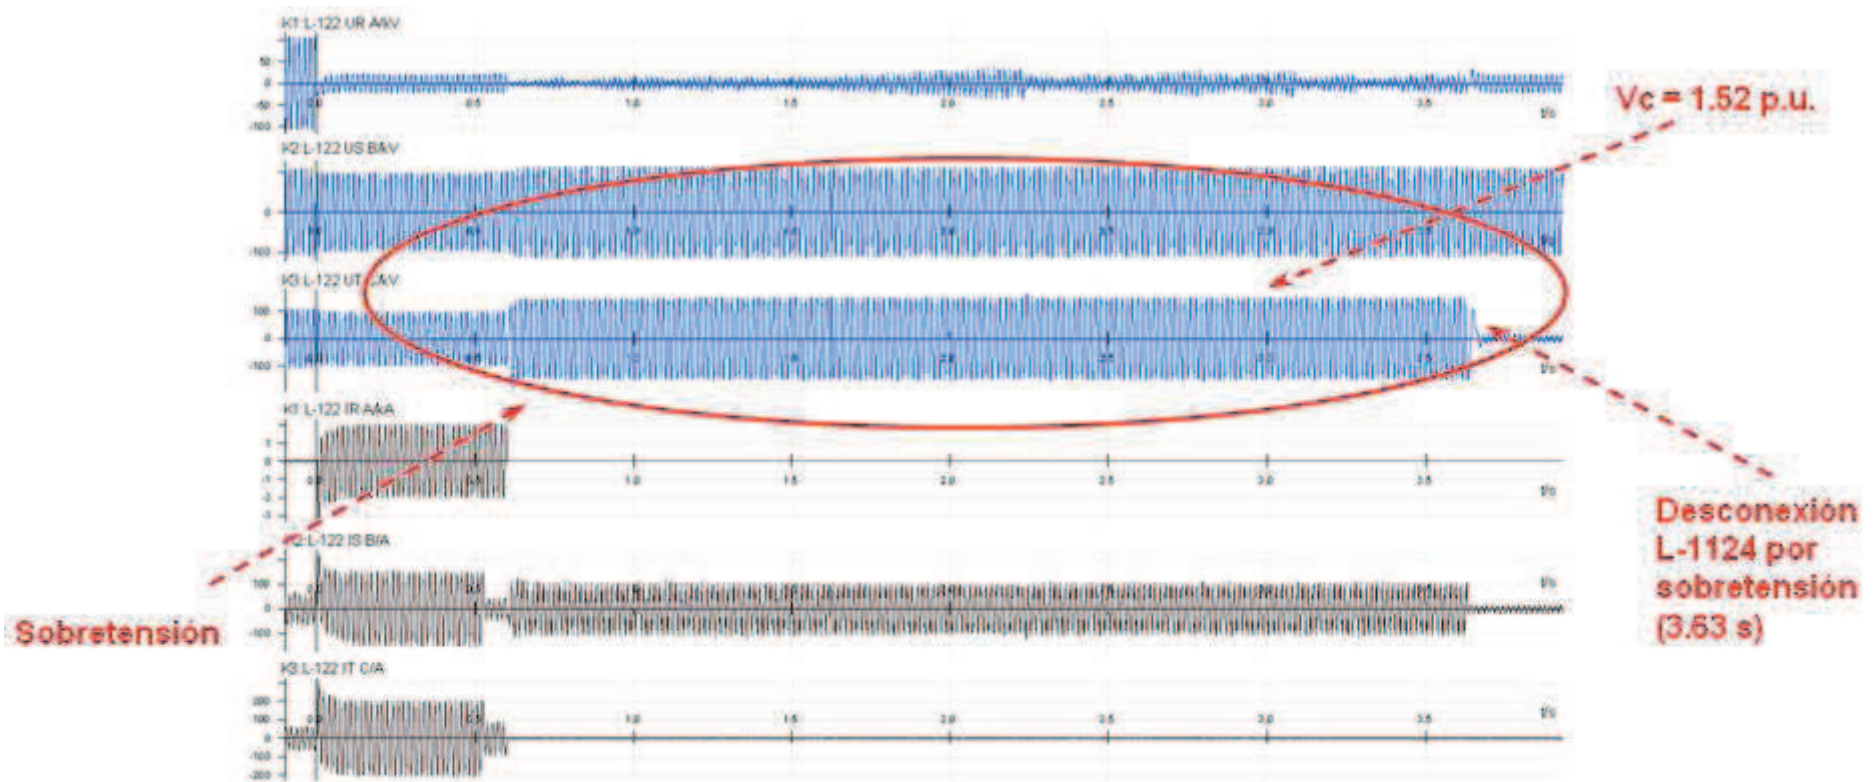
- No se cuentan con más registros de la protección de distancia de la línea L-1122. Sin embargo se cuenta con un registrador de fallas instalado en la SE. Tingo María el cual permite registros mayores de tiempo.

- ❑ Las sobretensiones registradas alcanzan valores de 1.52 p.u., valor que supera la tensión máxima de soportabilidad en régimen continuo de los pararrayos (generalmente este límite está entre 1.2 y 1.3 p.u. de la tensión nominal de operación).
- ❑ La obtención de estas oscilografías y su respectivo análisis fue posible gracias a la información recogida del registrador de fallas en la SE. Tingo María.

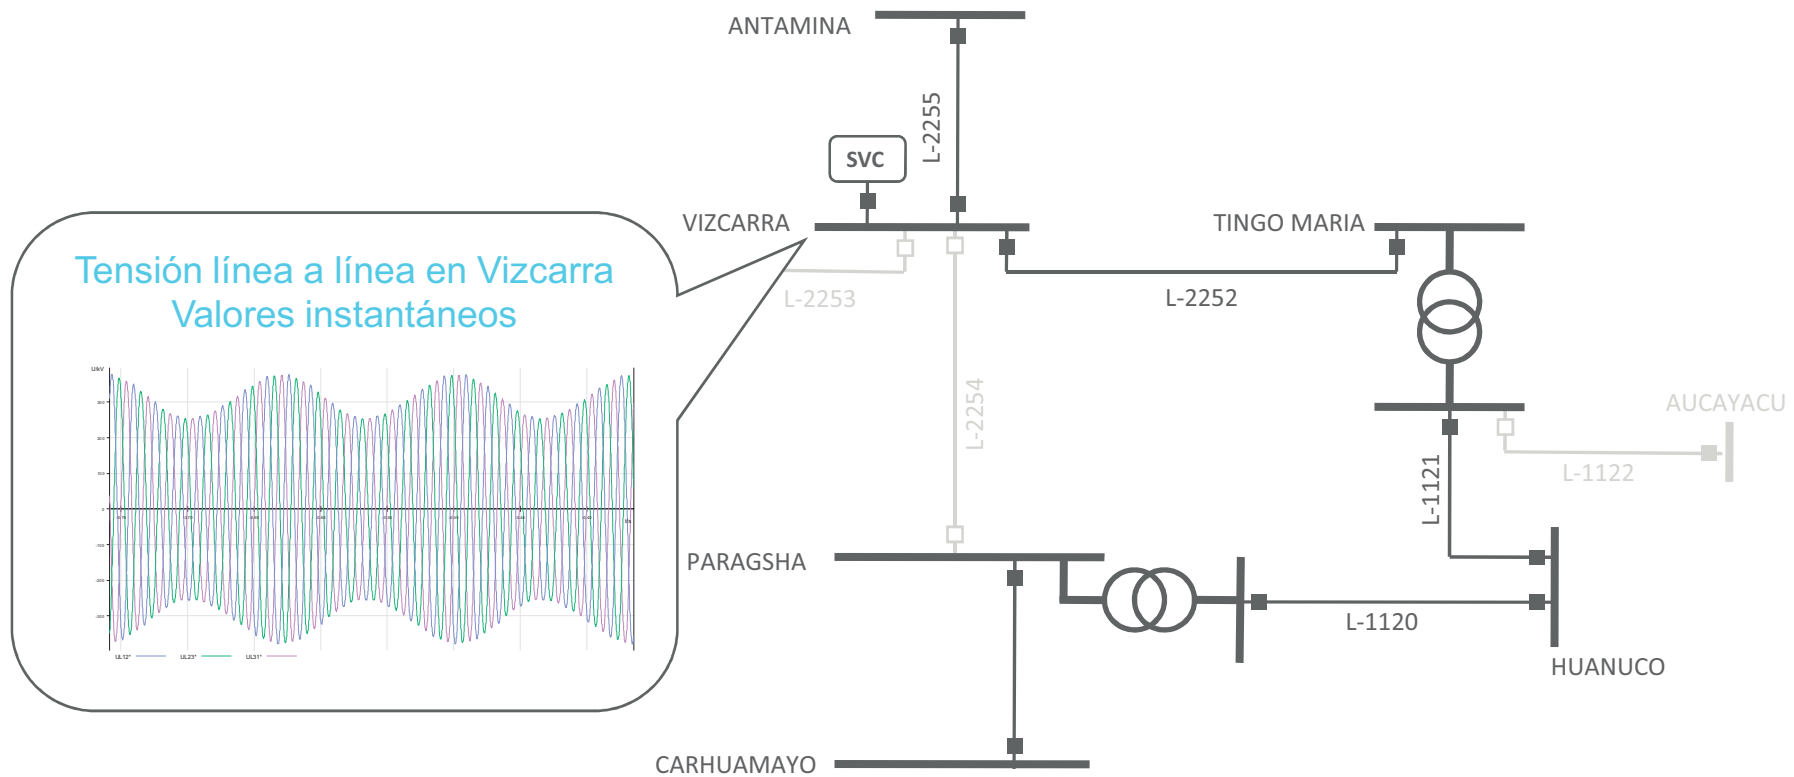
- Estas maniobras provocaron oscilación de tensión en Vizcarra, de acuerdo a los registros se tiene que la tensión oscilaba entre 183 kV y 266 kV.

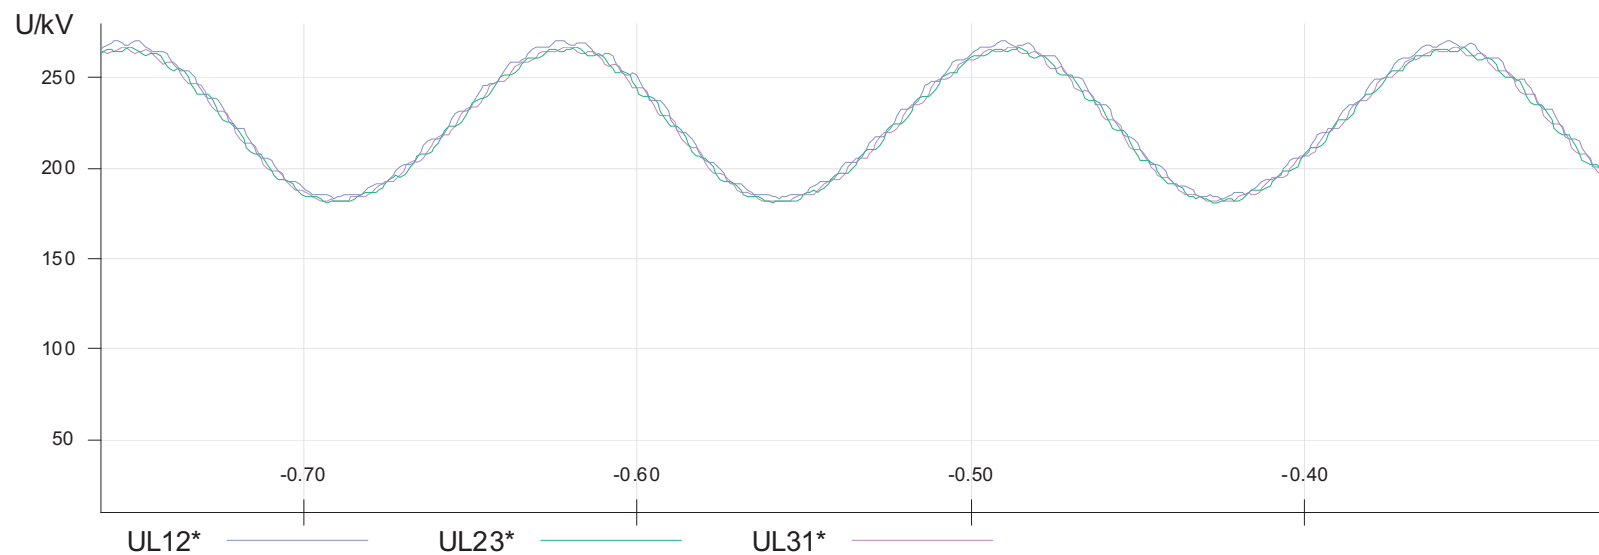
Registro de tensiones de línea a línea valores RMS en Vizcarra

- ❑ La frecuencia de oscilación de tensión fue de 7.4 Hz.
- ❑ Oscilación de tensión entre 183 kV y 266 kV.
- ❑ El operador procede a desconectar el SVC de Vizcarra.

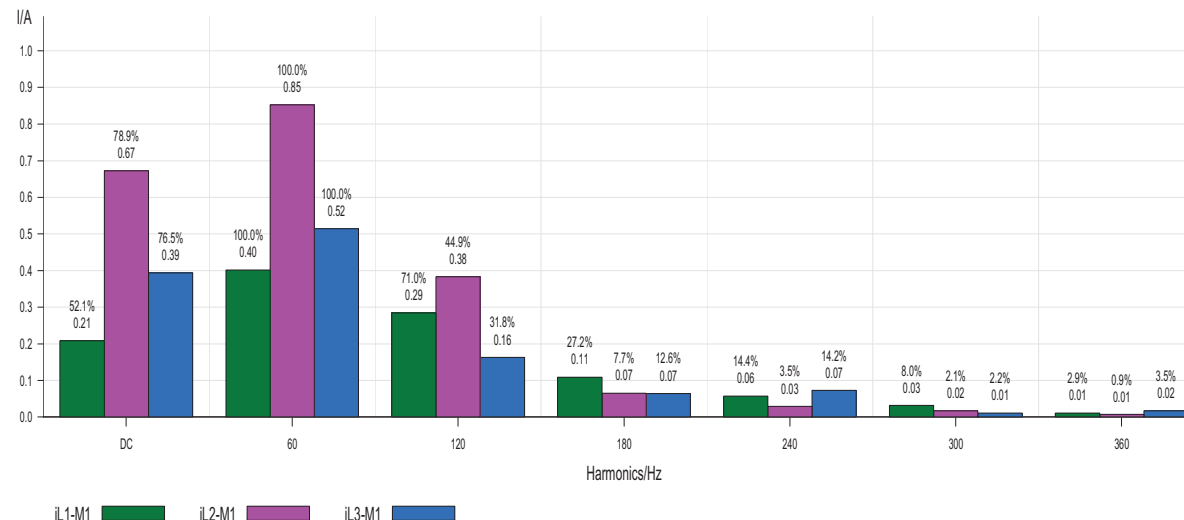
Registro de corriente Inrush T15-261 – Contenido armónico.

- ❑ Las alta corriente generada por energización (corrientes de inrush) puede producir disparos indeseados de la protección diferencial.
- ❑ Por la naturaleza de la forma de onda de una corriente Inrush estas corrientes tienen un alto contenido de componente 2da armónica, ppor lo cual se ajusta la función de bloqueo o restricción por 2do armónico el cual bloquea el disparo de la protección diferencial durante la energización.

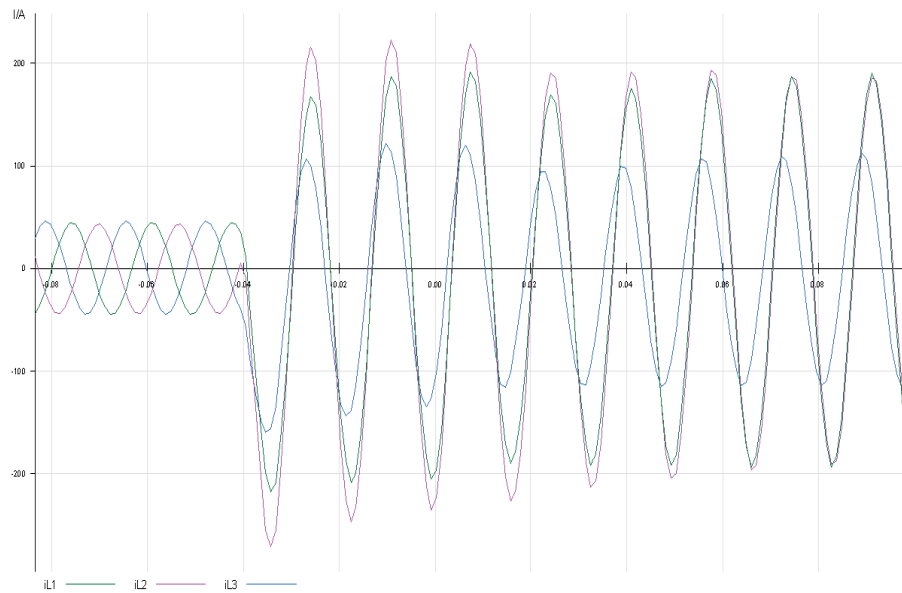
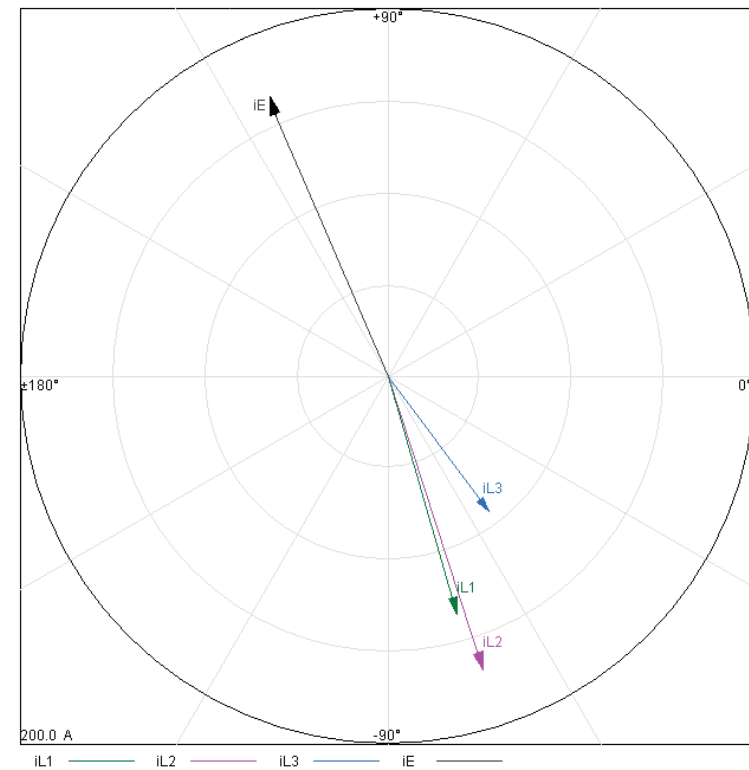
Los registros oscilograficos muestran las tres corrientes R, S y T prácticamente en fase.  
Es por este fenómeno que la corriente de neutro llega a tres veces el valor de la corriente de fase.

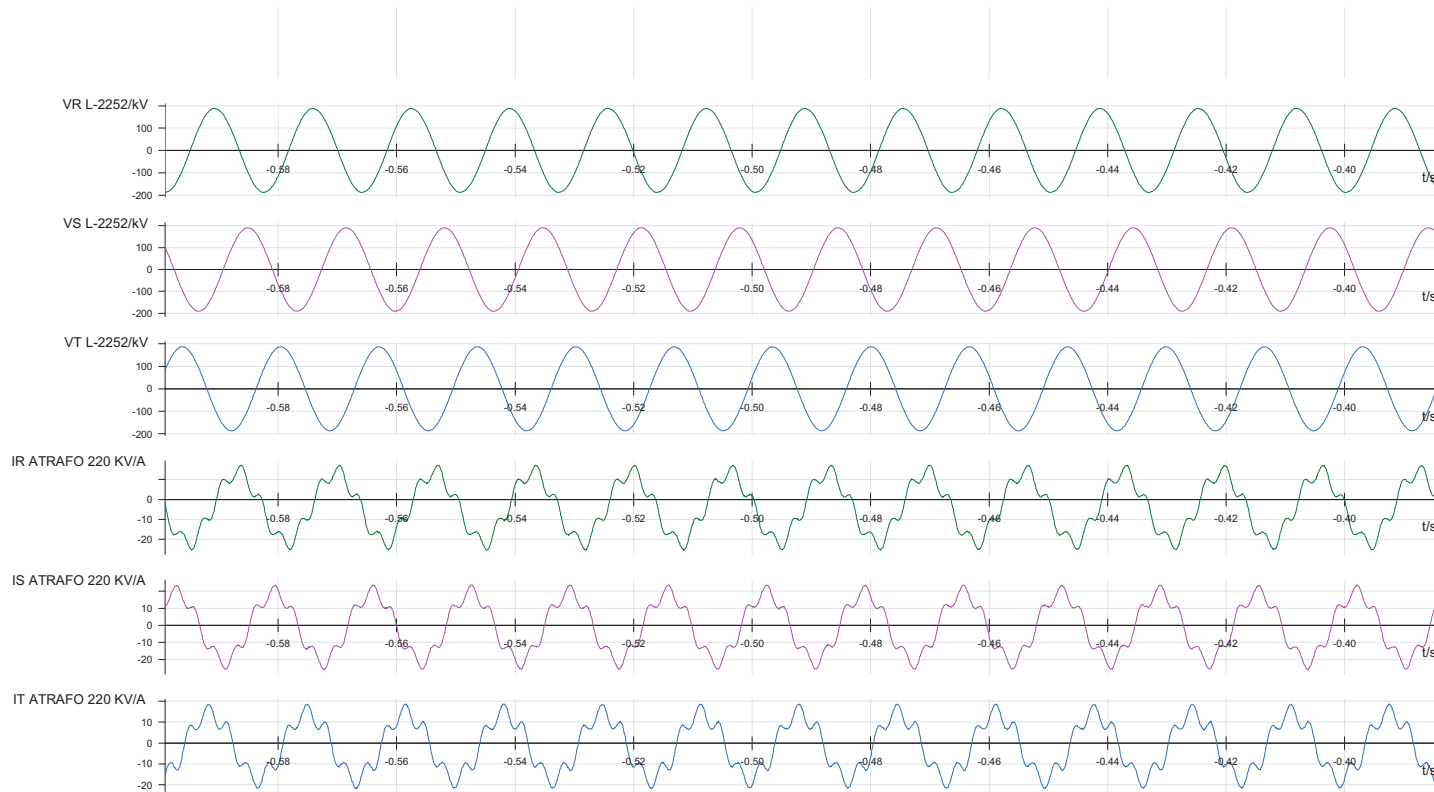
El siguiente registro oscilografico muestra la presencia de corriente de magnetización en el transformador de Tingo María.

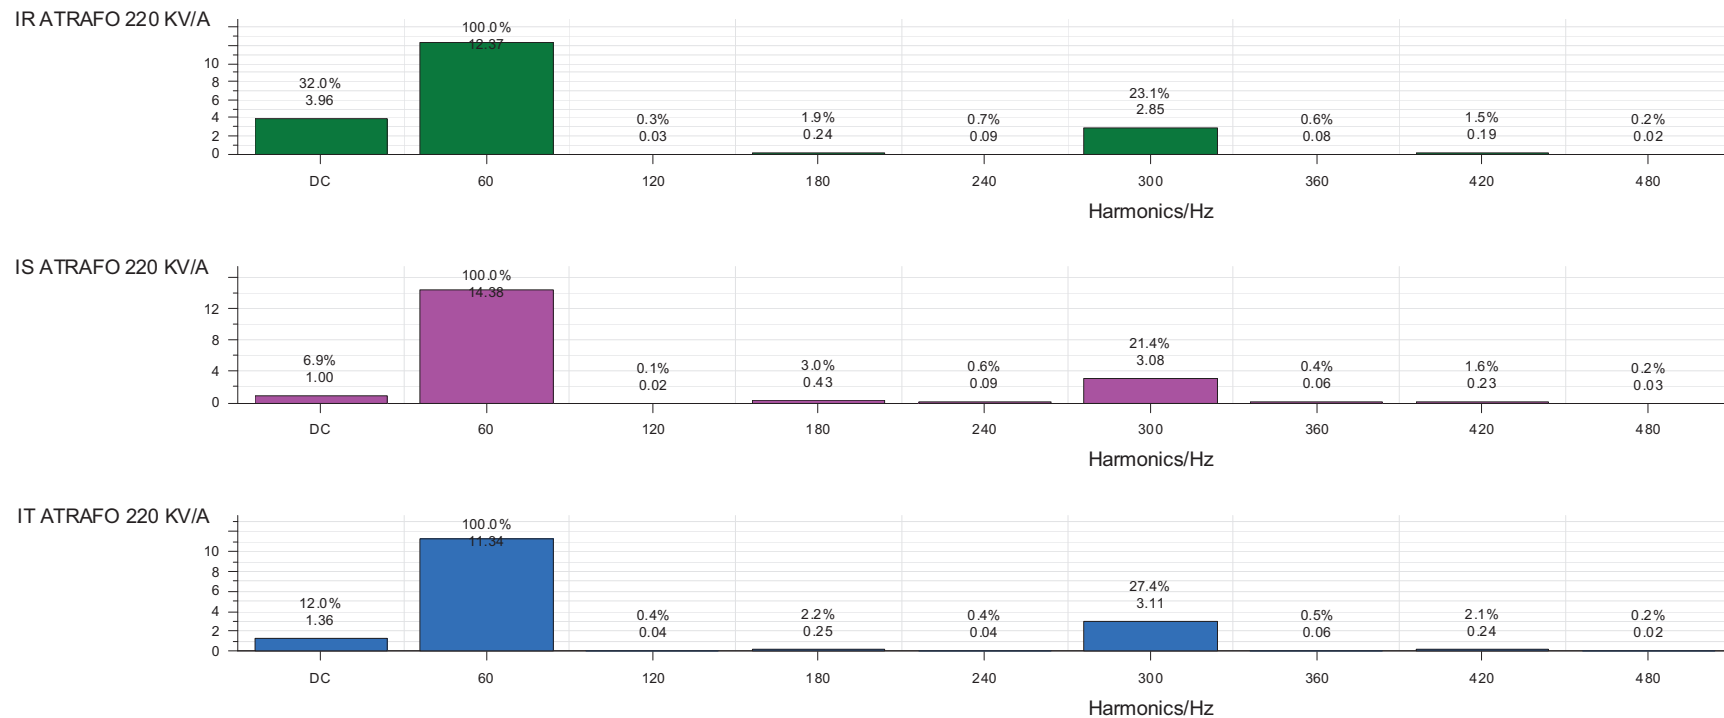
Se puede apreciar el contenido armónico de la corriente, principalmente el quinto armónico.

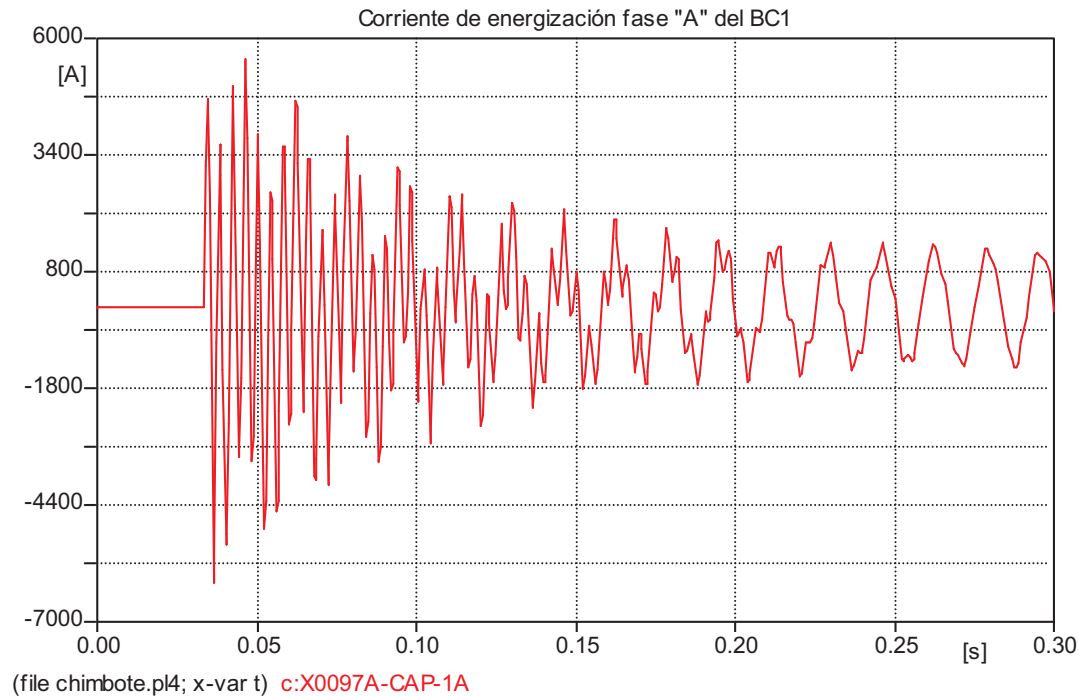
- Se simuló la energización de los bancos considerando el efecto resistivo del sistema para encontrar el tiempo que dura el transitorio.

- La corriente inrush o de energización de los BC está entre 7 y 8 veces la corriente nominal de los bancos de condensadores.
