## Recursos para el Análisis de Perturbaciones

## Casos Aplicativos: Fallas en Líneas de Transmisión

# Análisis de fallas en Líneas de Transmisión

## Análisis de fallas en Transformadores

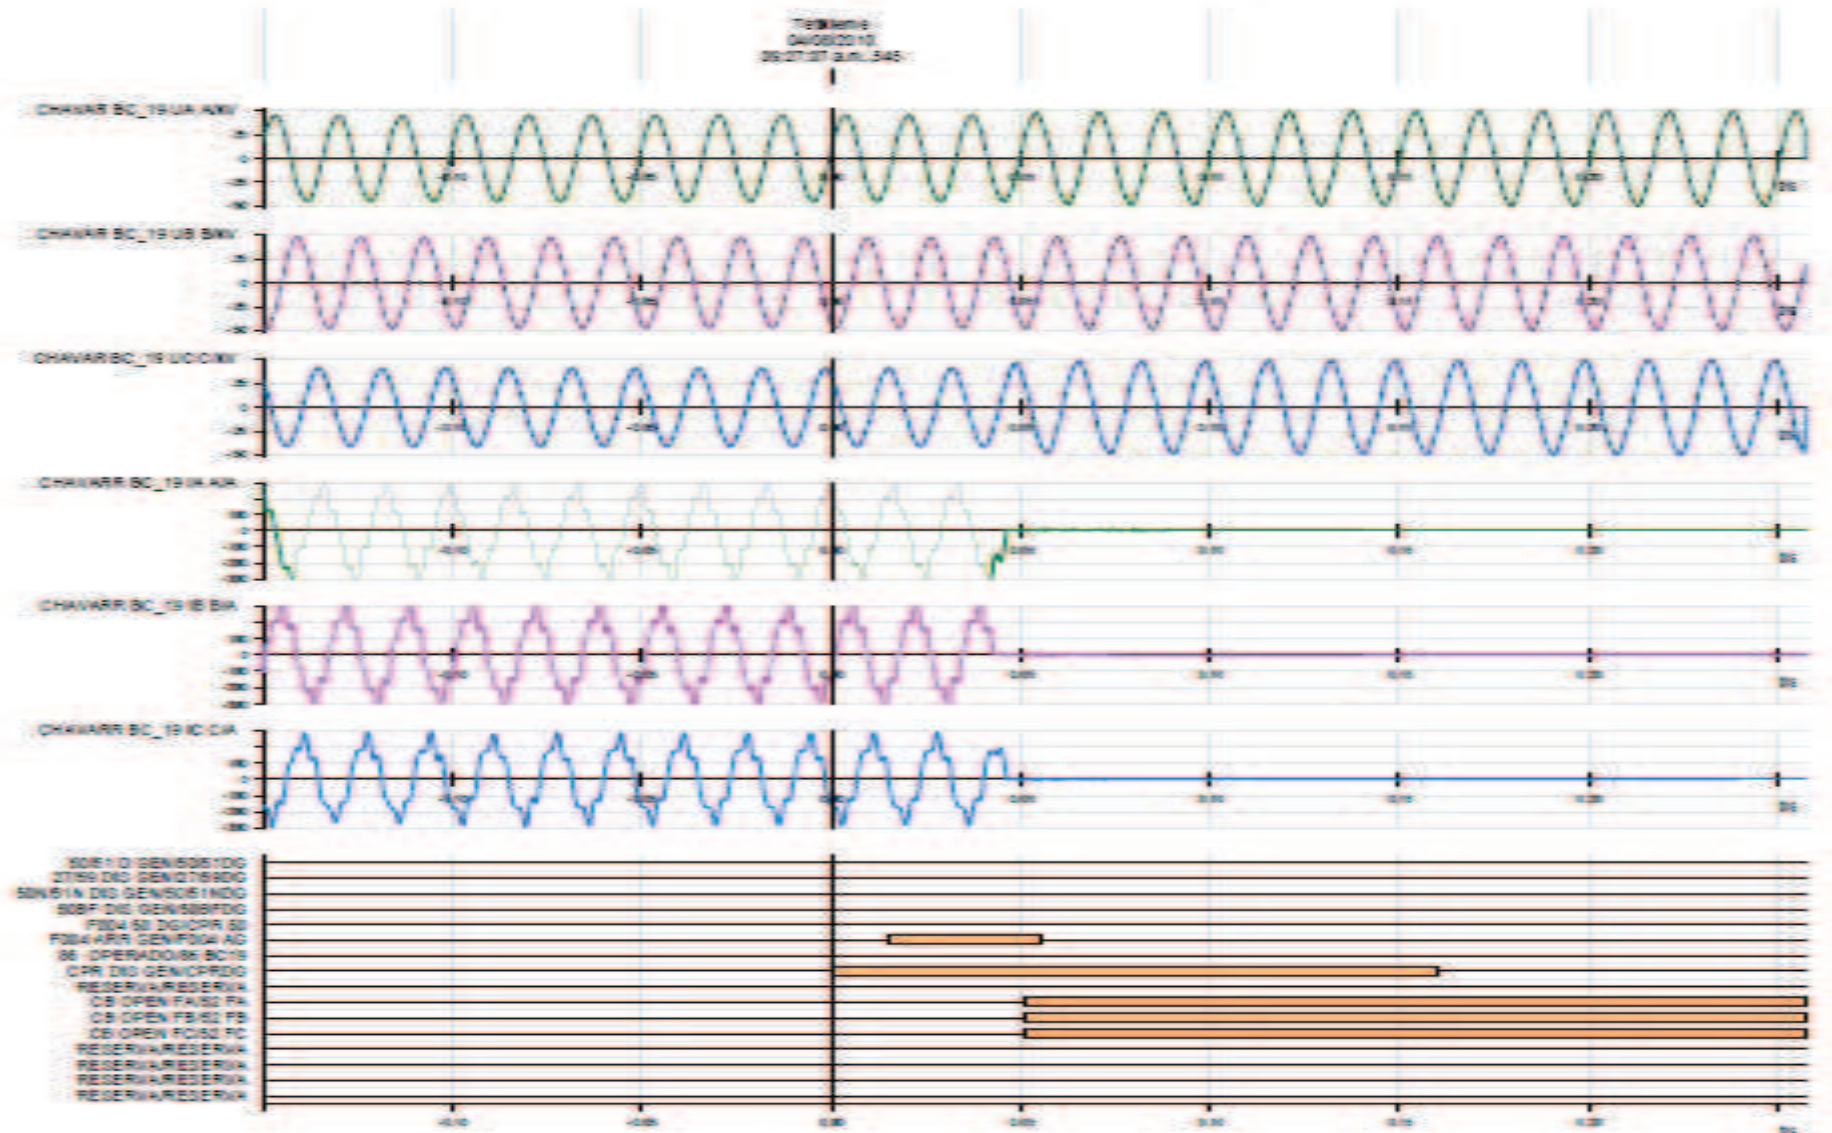
- ❑ Se registro que la salida del banco coincidía con fallas en líneas de distribución cercanas a la subestación Chavarría.
- ❑ Una falla monofásica causaba un desbalance en las tensiones de las fases del banco.
- ❑ El relé que protegía el banco contenía un función back up que se basa en la medición del desbalance de corrientes de fases las cuales se origina por suministro de tensiones desbalanceados.
- ❑ Se analizó la posibilidad de reajustar esta función o deshabilitarla.
- ❑ La función back up no era necesaria ya que al contar el banco con dos piernas es mejor la función de desbalance de neutro en la conexión de las dos piernas (para un esquema de protección ...mientras mas simple ... mejor) entonces se deshabilito.
