## Operación de Sistemas de Potencia

## Importancia del Análisis de Fallas

## Casos Aplicativos: Fallas en Líneas de Transmisión

# Análisis de fallas en Líneas de Transmisión Colapso Zona Este 05 de Diciembre de 2010 Descripción del Evento

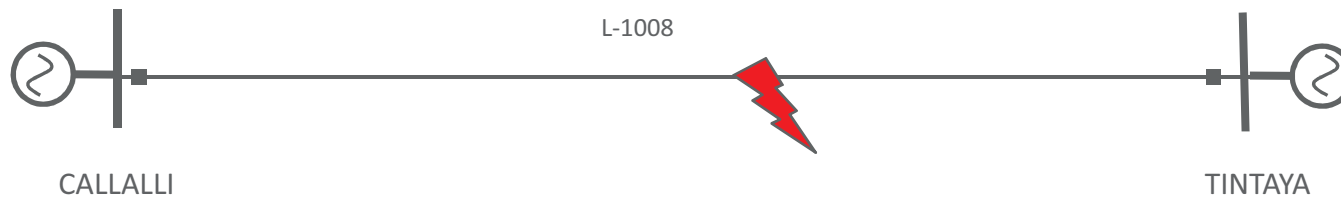
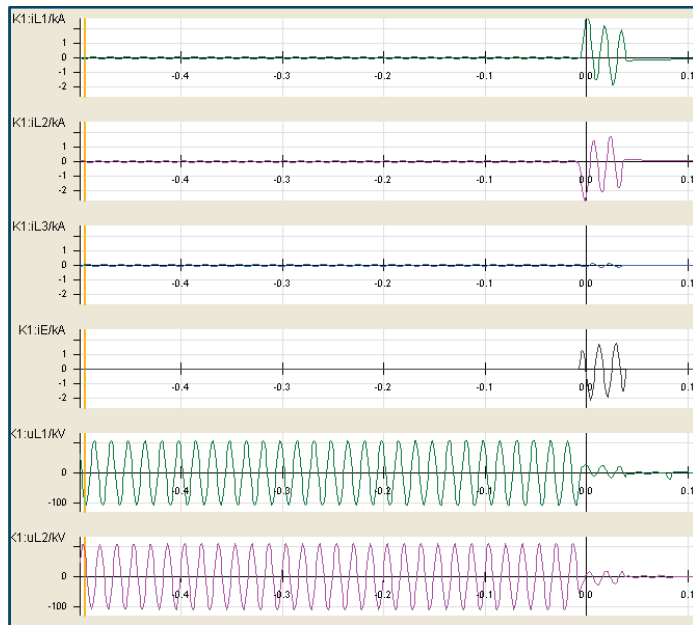
#### Registro de oscilografías

### Desconexión de la Línea L-1008 Tintaya – Callalli falla bifásica

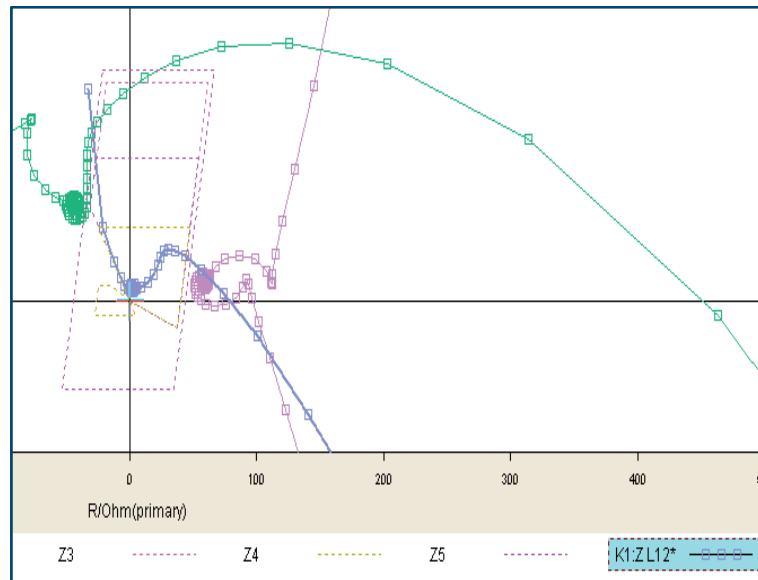
### Diagrama de impedancia durante la falla

## Desconexión de la Línea L-1008 Tintaya – Callalli falla bifásica

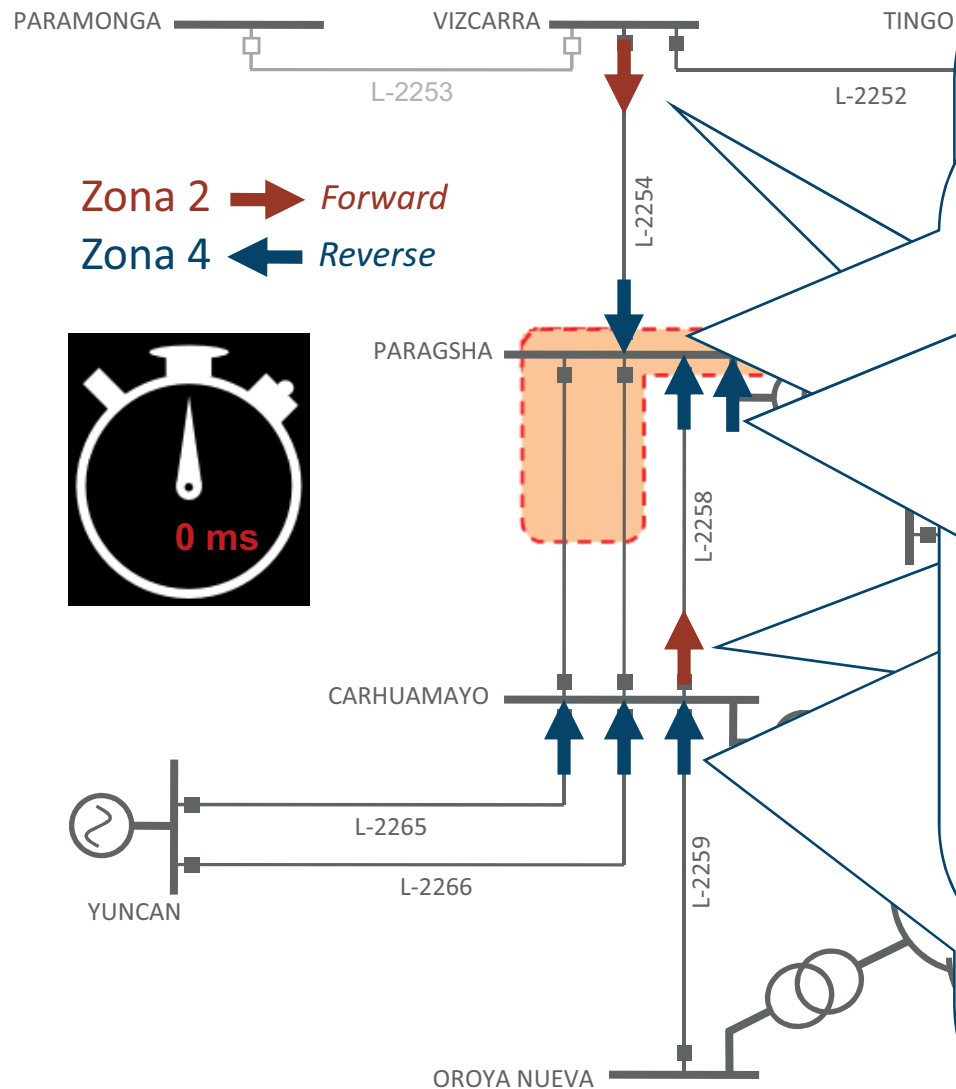
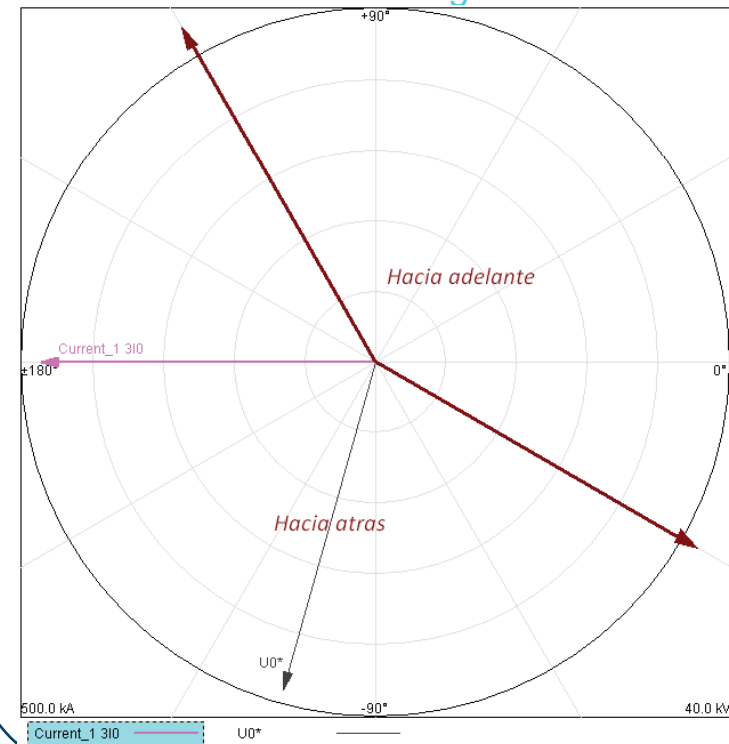
### Localización de la falla de acuerdo a los relés

RELES DE DISTANCIA  
Carhuamayo

RELES DE SOBRECORRIENTE  
T37-211 Paragsha

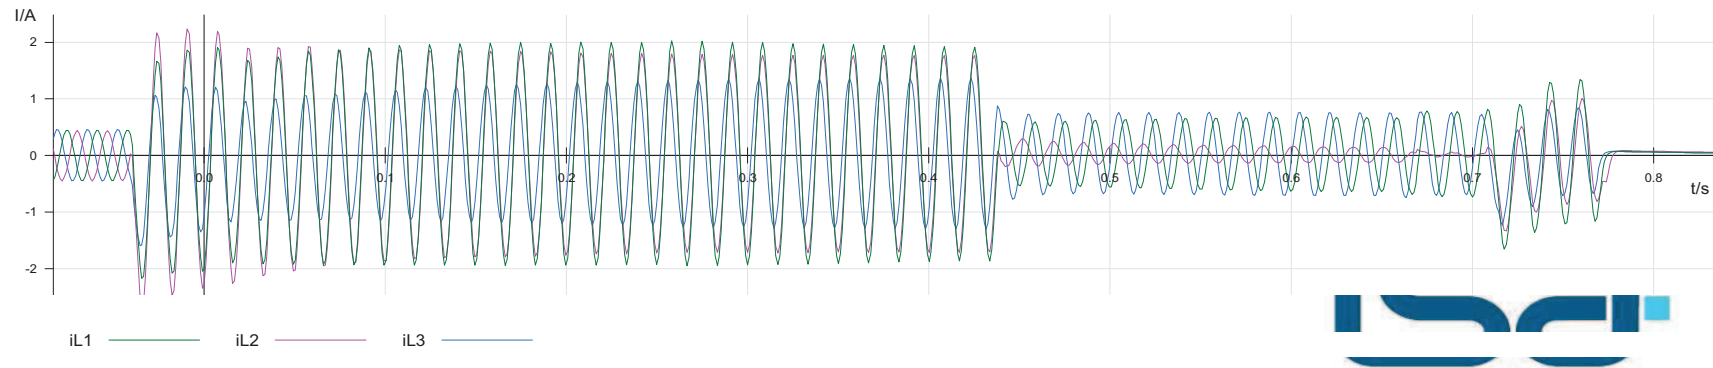
Desconexión T9-261 SE Huancavelica 17 de diciembre 2010 10:43 a.m.

Oscilografía del transformador T9-261 Huancavelica, lado de 220 kV.

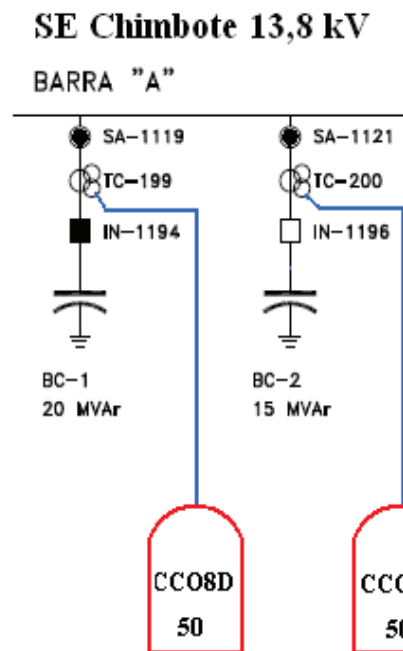
### Corrientes de Energización en capacitores SE Chimbote

- ❑ Aleatoriamente, al energizar un segundo banco BC-2 (15MVAR) en la SE Chimbote, salía de servicio el que ya se encontraba operando BC-1 (20MVAR), actuaba el relé de sobrecorriente.

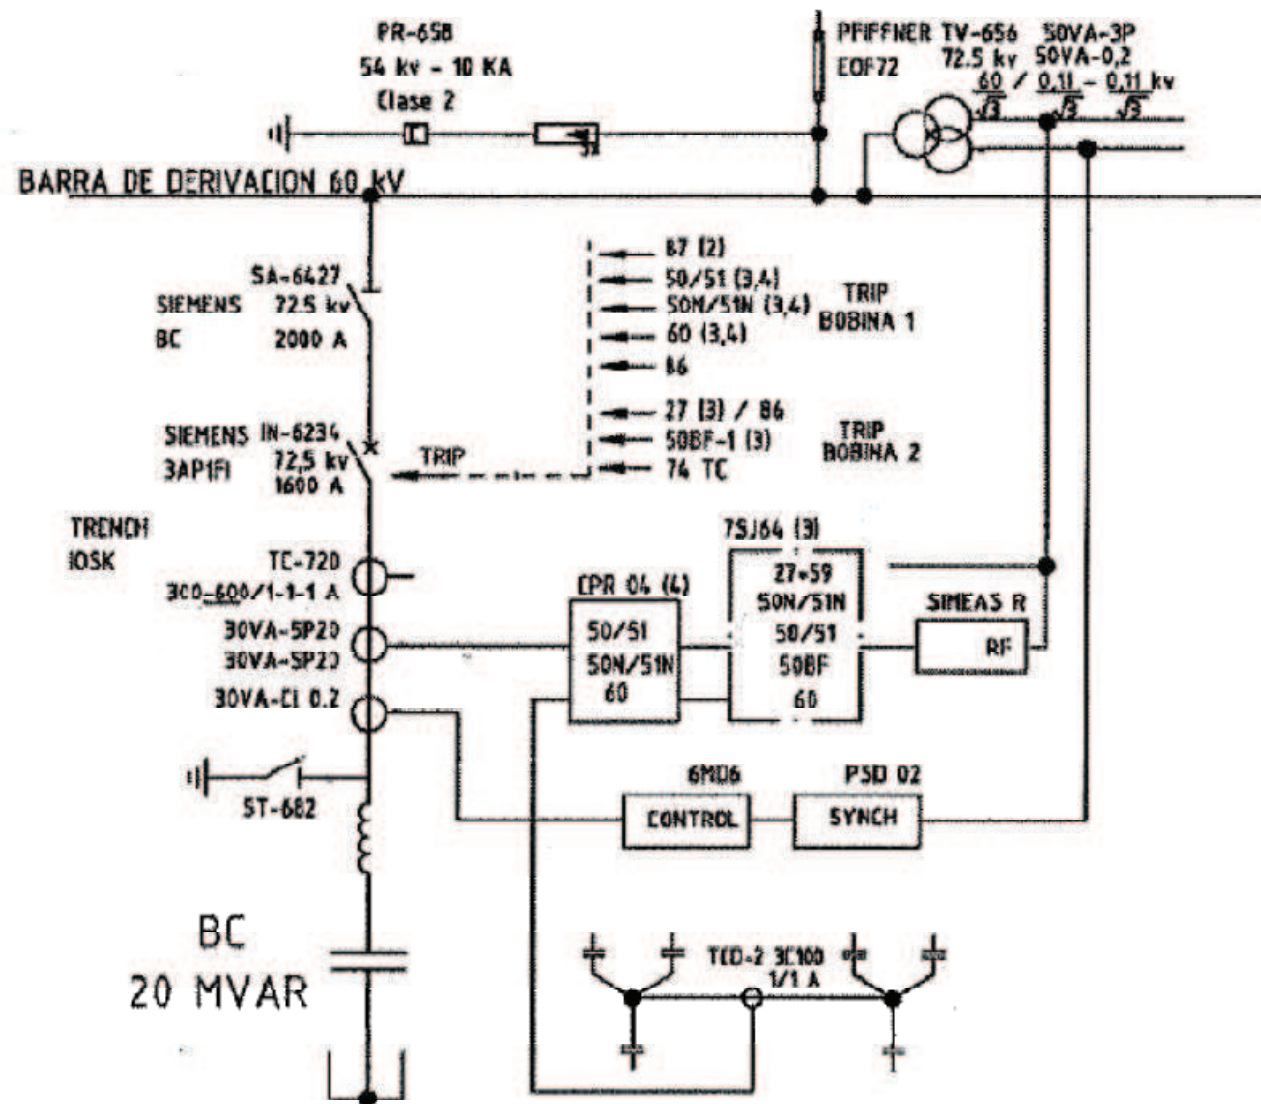
### El esquema de protección de los bancos

- ❑ Se registro que la salida del banco coincidía con fallas en líneas de distribución cercanas a la subestación Chavarría.
- ❑ Una falla monofásica causaba un desbalance en las tensiones de las fases del banco.
- ❑ El relé que protegía el banco contenía un función back up que se basa en la medición del desbalance de corrientes de fases las cuales se origina por suministro de tensiones desbalanceados.
- ❑ Se analizó la posibilidad de reajustar esta función o deshabilitarla.
- ❑ La función back up no era necesaria ya que al contar el banco con dos piernas es mejor la función de desbalance de neutro en la conexión de las dos piernas (para un esquema de protección ...mientras mas simple ... mejor) entonces se deshabilito.
