## Recursos para el Análisis de Perturbaciones

## Casos Aplicativos: Fallas en Líneas de Transmisión

# Análisis de fallas en Líneas de Transmisión

## Análisis de fallas en Transformadores

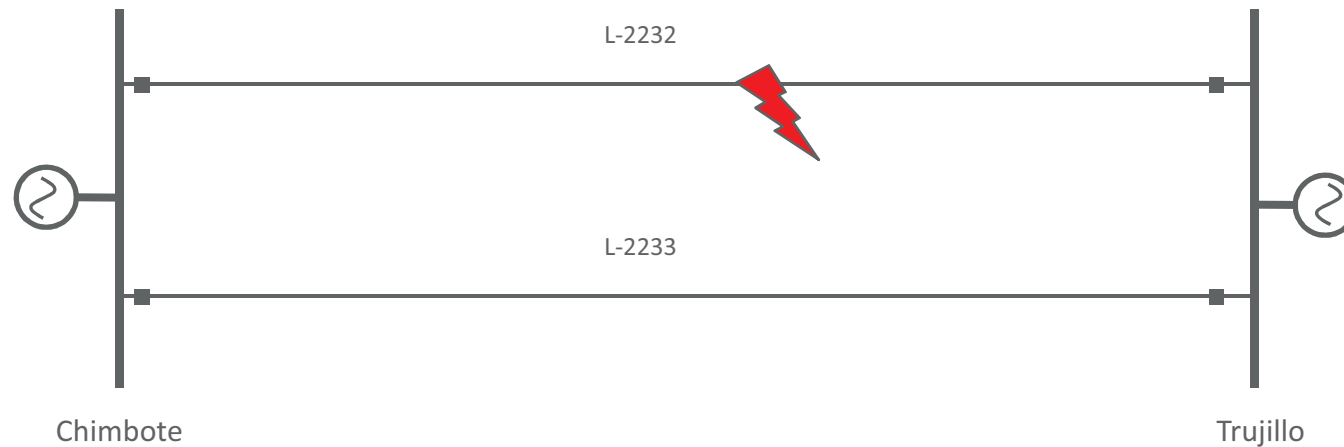
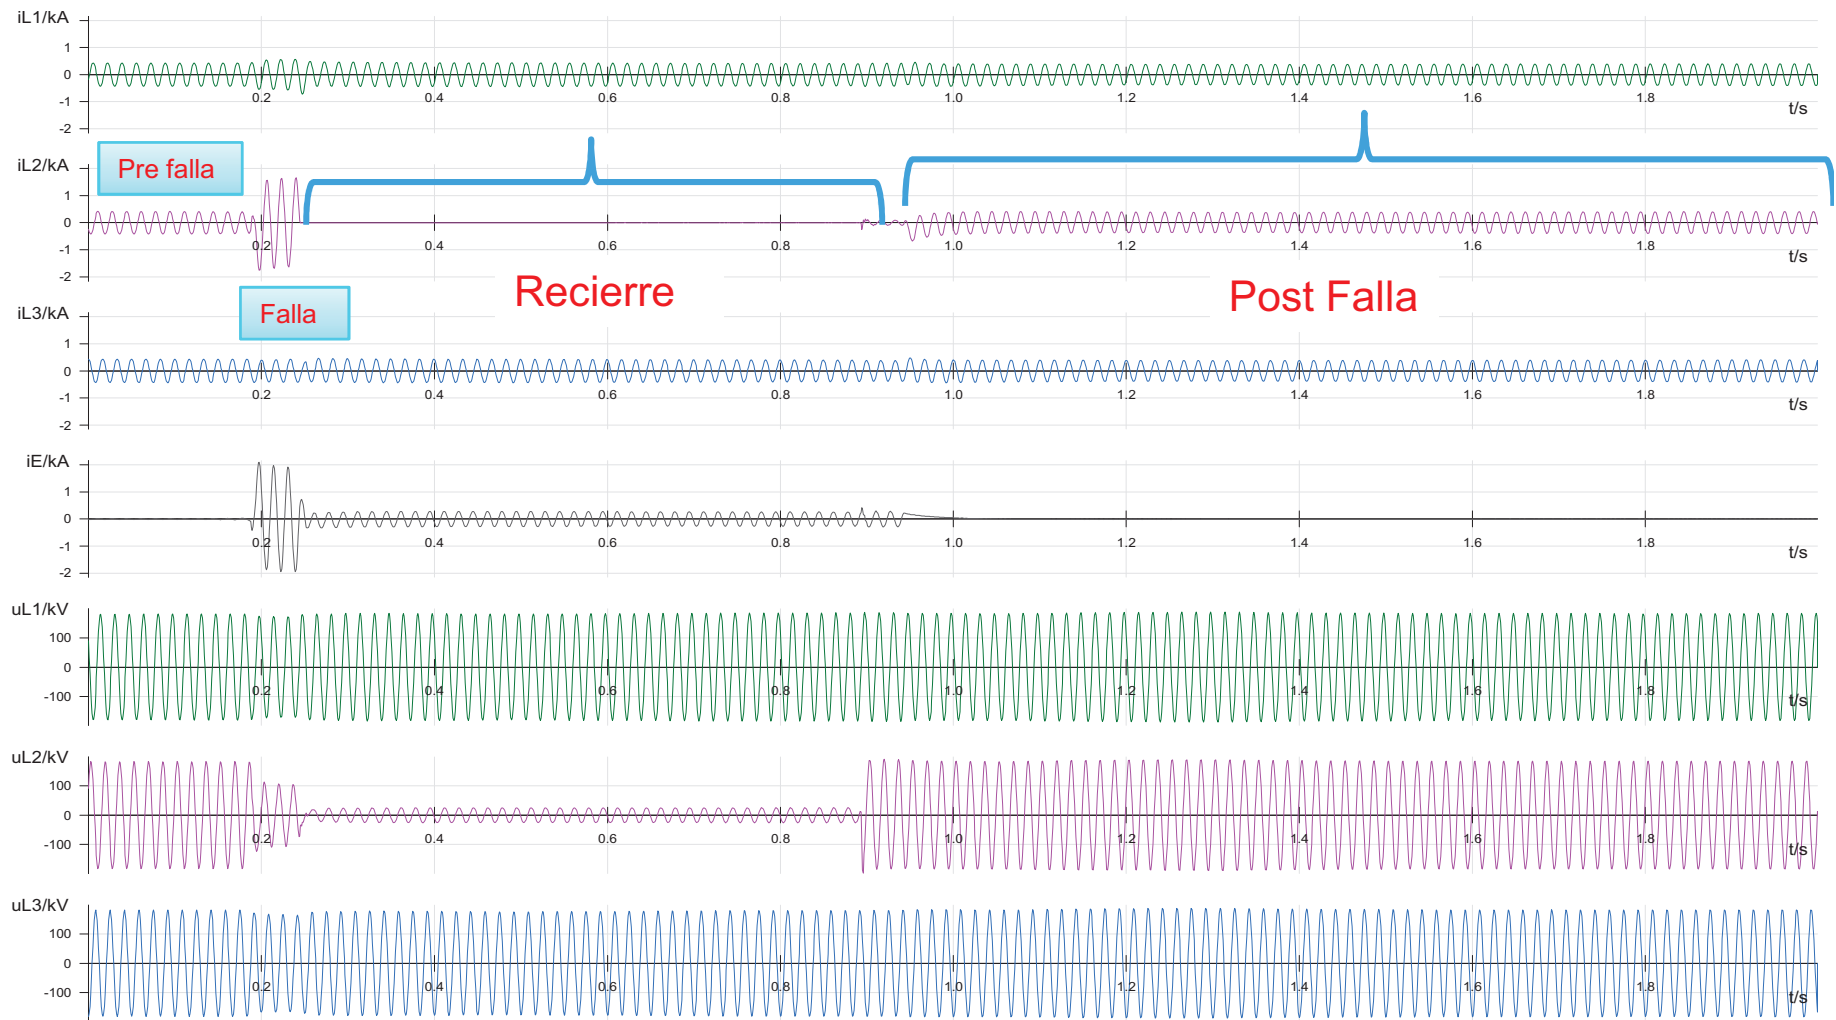
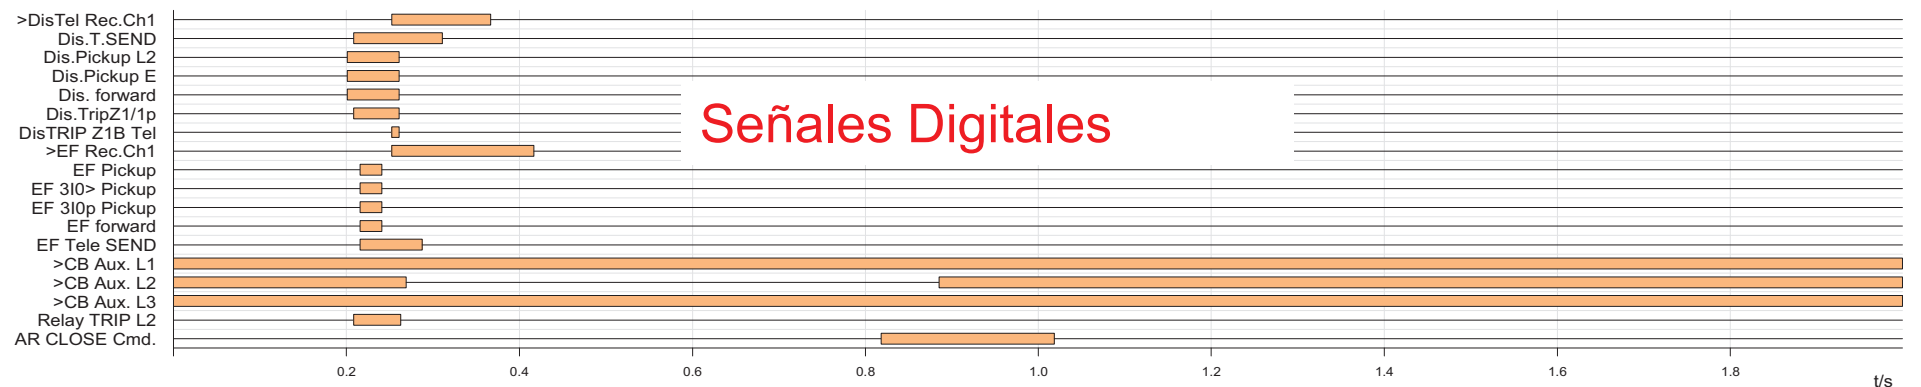
| <b>EVENTO:</b> | Recierre monofásico exitoso de la fase "S" en la Línea L-2232 (Chimbote - Trujillo 220 kV). |
| <b>DÍA:</b> | Ocurrida el 13 de marzo de 2010 a las 07:34 a.m. |
| <b>UBICACIÓN:</b> | 75.6 km de la SE. Chimbote |
| <b>CONSECUENCIA:</b> | No hubo restricción de suministro. Las protecciones se desempeñaron correctamente. |

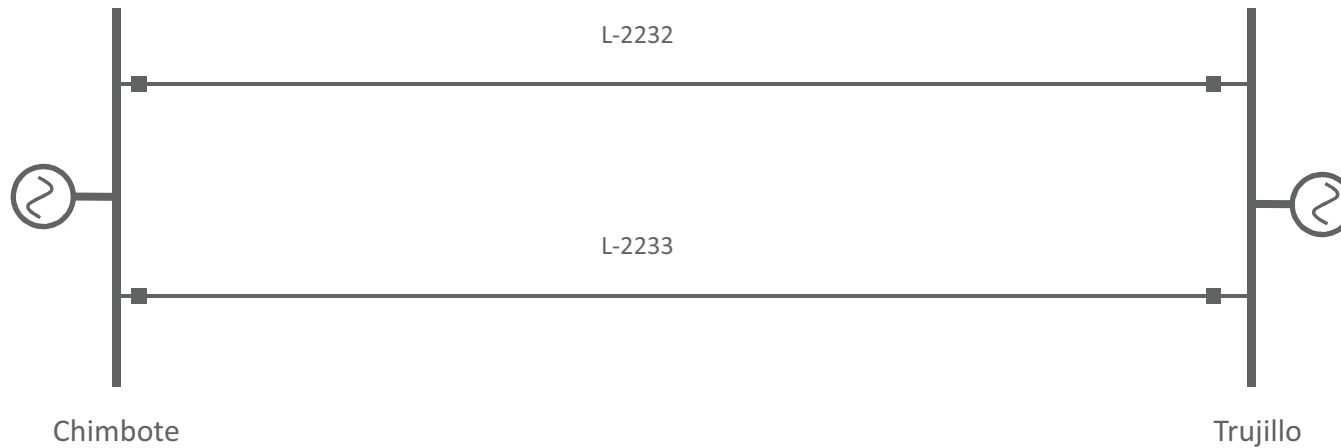
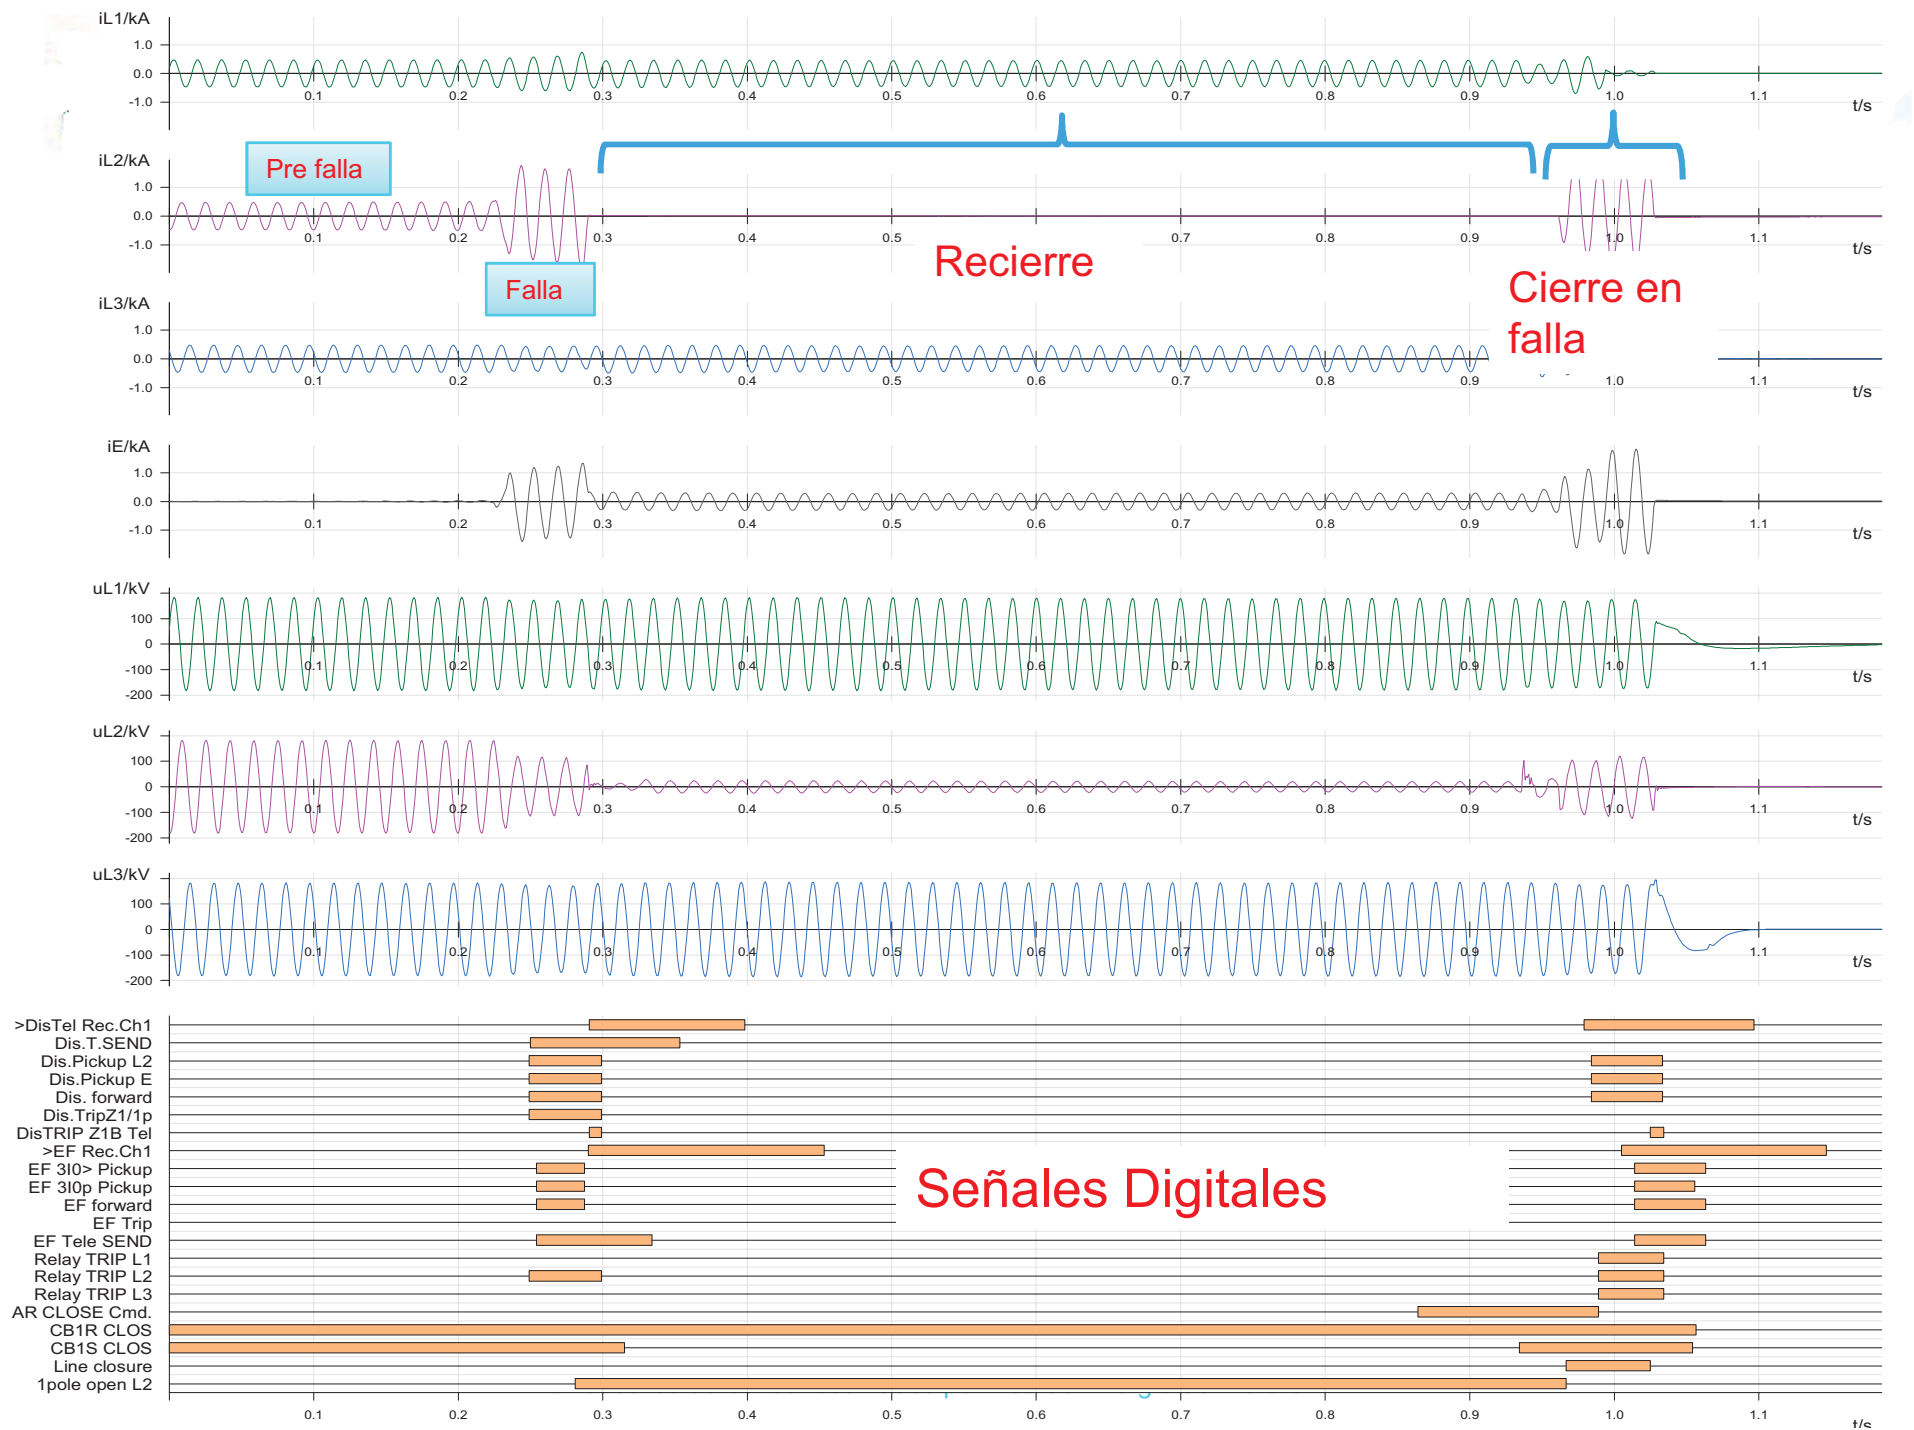
| <b>EVENTO:</b> | Recierre monofásico no exitoso de la fase "S" en la Línea L-2232 (Chimbote - Trujillo 220 kV). |
| <b>DÍA:</b> | Ocurrida el 10 de marzo de 2010 a las 07:29 a.m. |
| <b>UBICACIÓN:</b> | 79.1km de la SE. Chimbote |
| <b>CONSECUENCIA:</b> | No hubo restricción de suministro. Las protecciones se desempeñaron correctamente. |

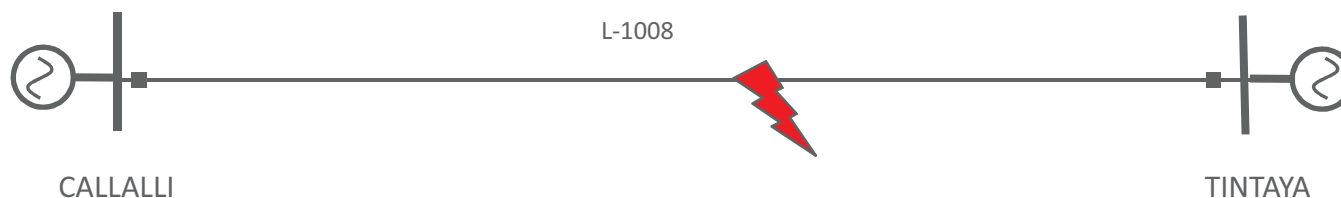
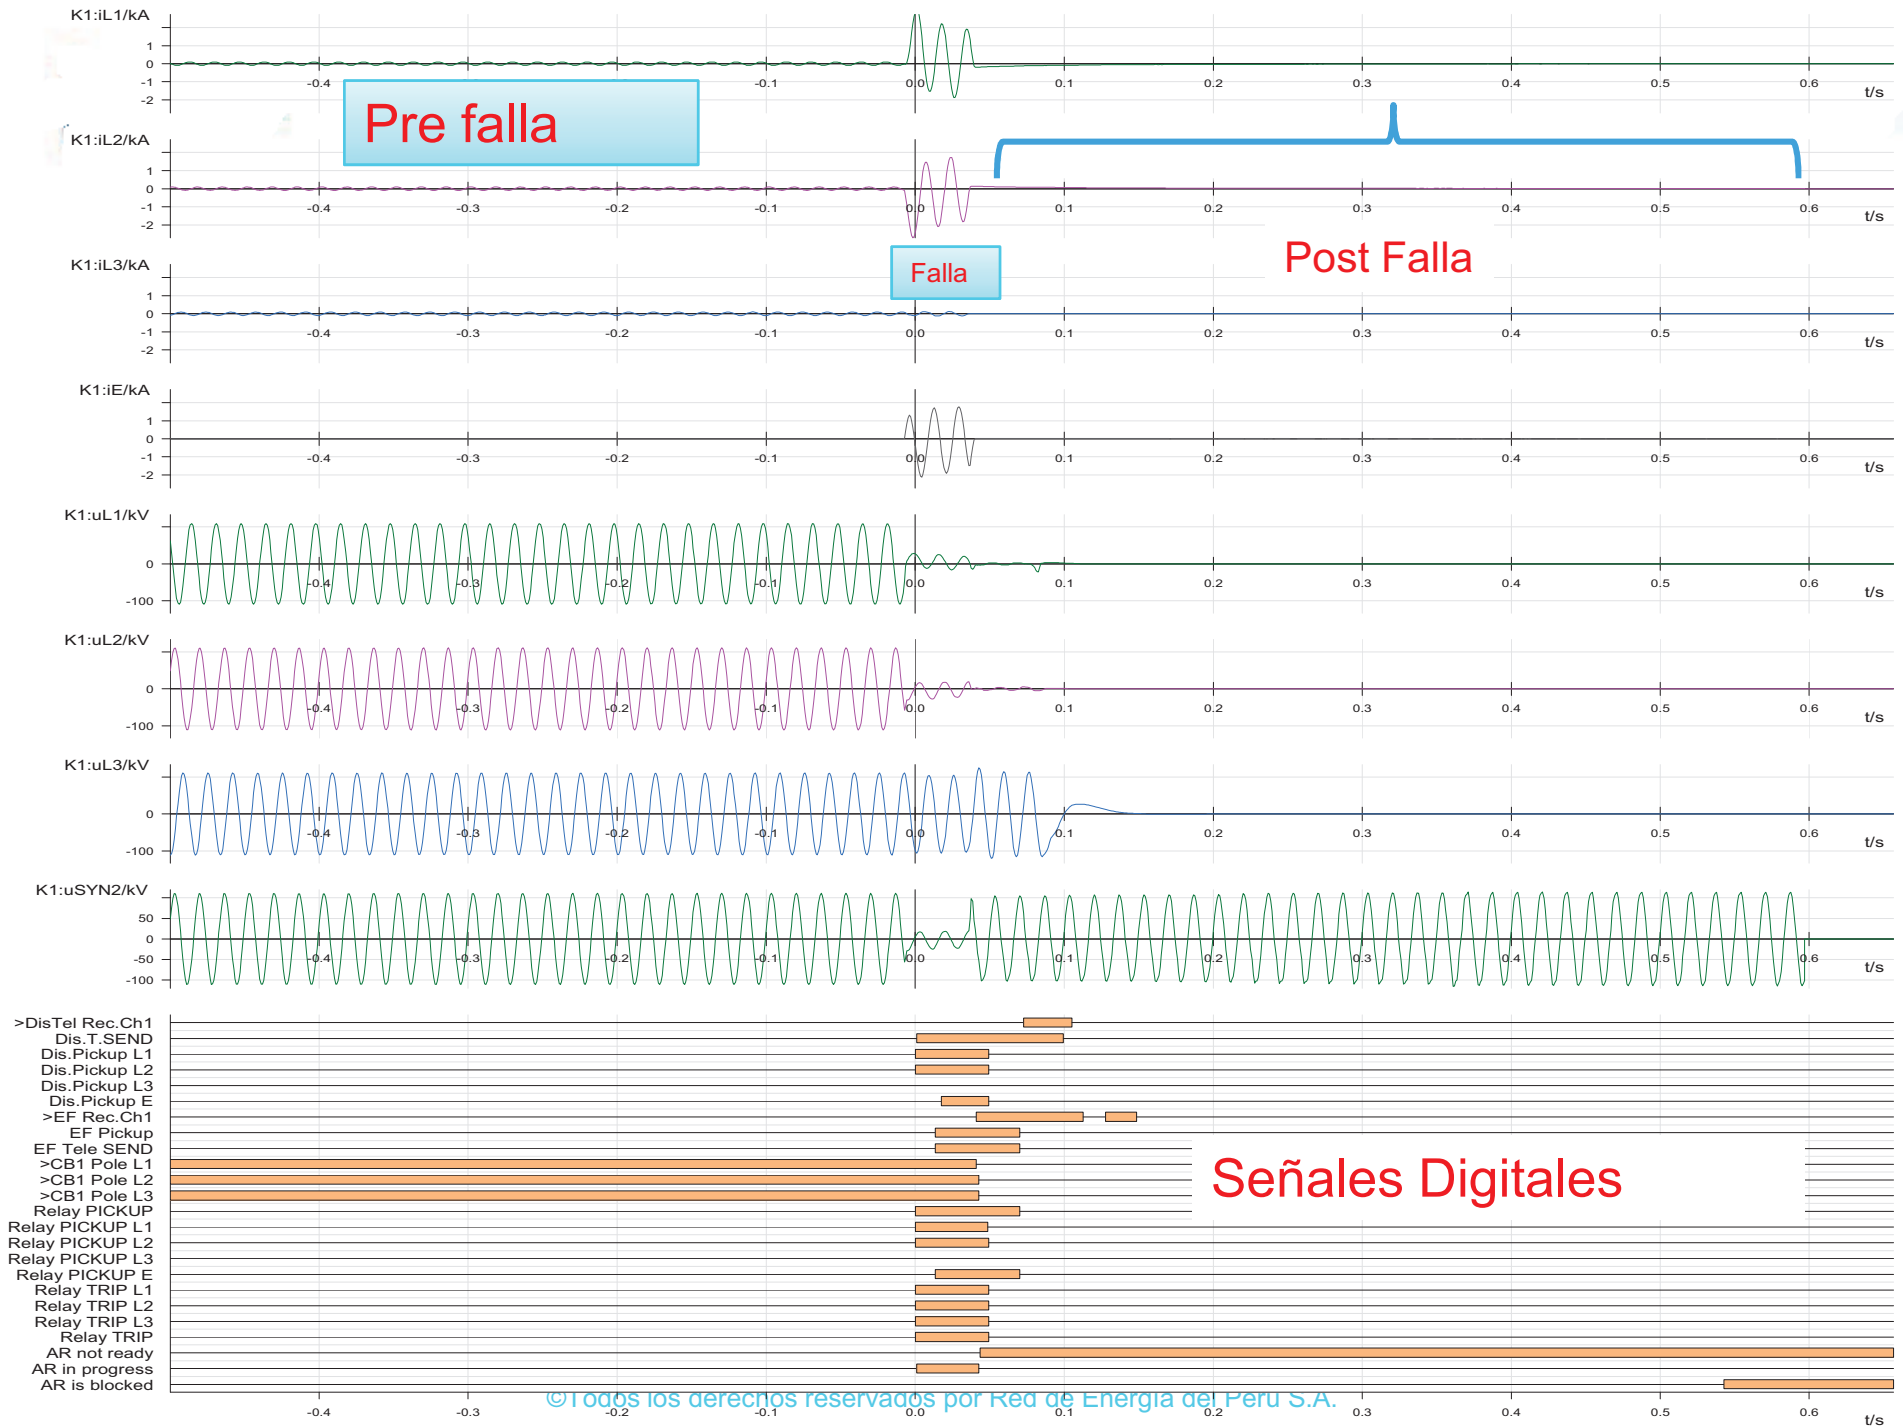
| <b>EVENTO:</b> | Desconexión de la línea L-1008 (Callalli – Tintaya) de 138 kV. debido a falla bifásica RS a tierra |
| <b>DÍA:</b> | Ocurrida el 19 de marzo de 2010 a las 06:22 p.m. |
| <b>UBICACIÓN:</b> | 14.2 km de la SE. Callalli |
| <b>CONSECUENCIA:</b> | No hubo restricción de suministro. Las protecciones se desempeñaron correctamente. |

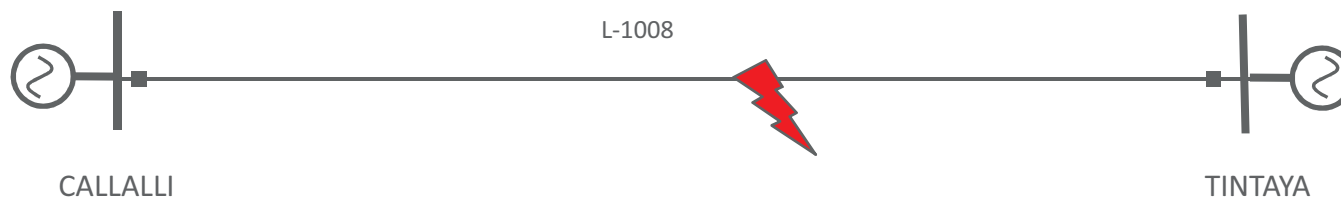
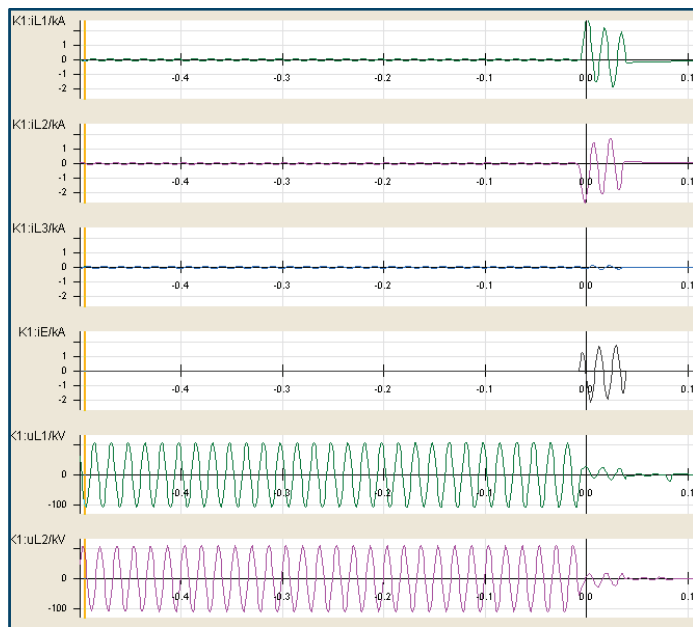
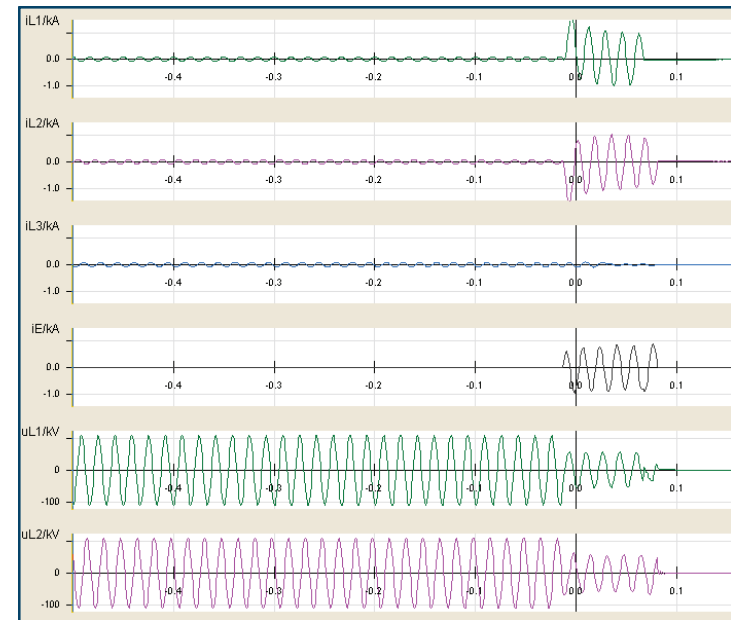
### Desconexión de la Línea L-1008 Tintaya – Callalli falla bifásica

#### Registro de oscilografías

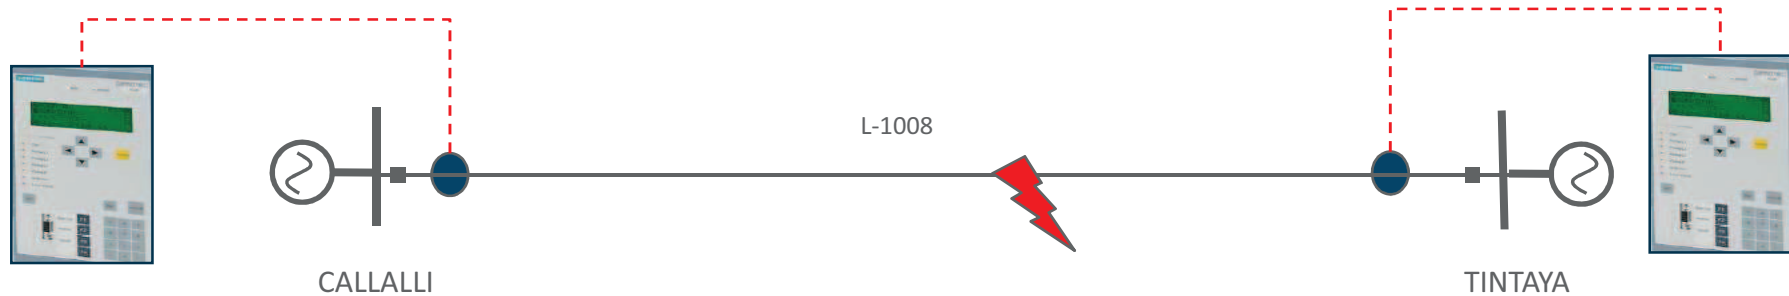
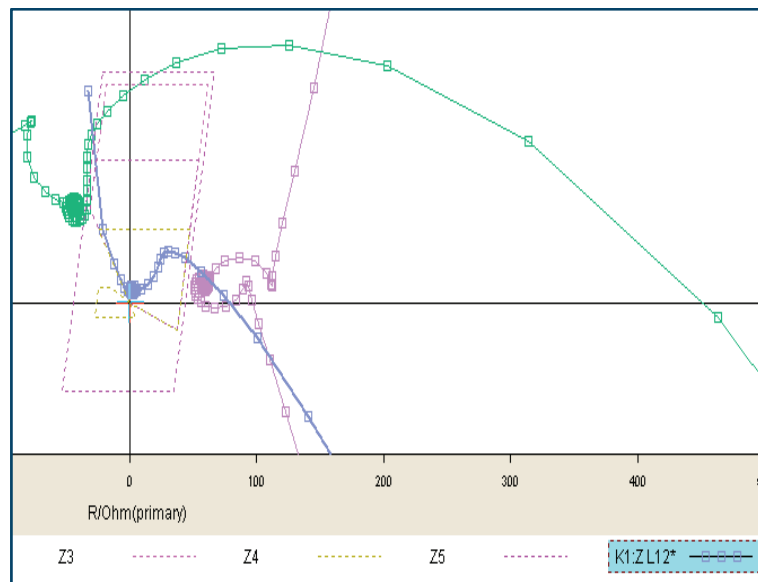
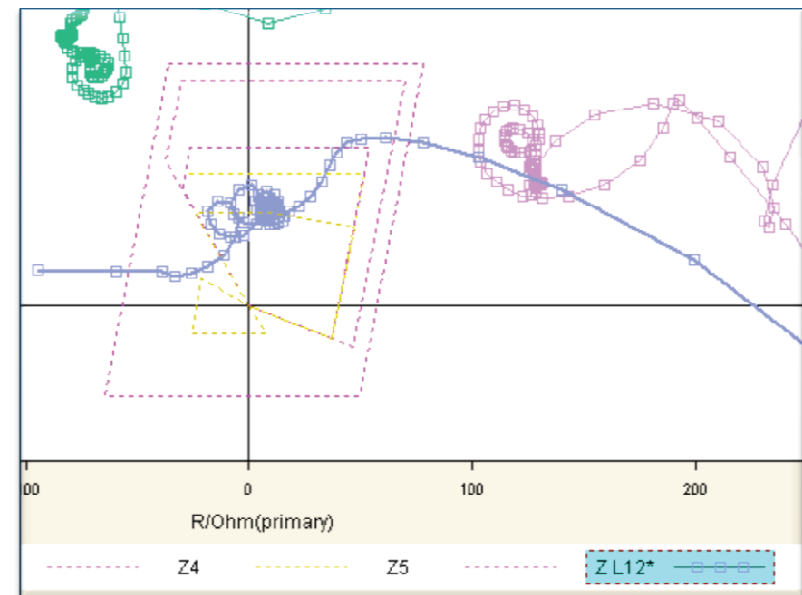
## Desconexión de la Línea L-1008 Tintaya – Callalli falla bifásica

### Diagrama de impedancia durante la falla

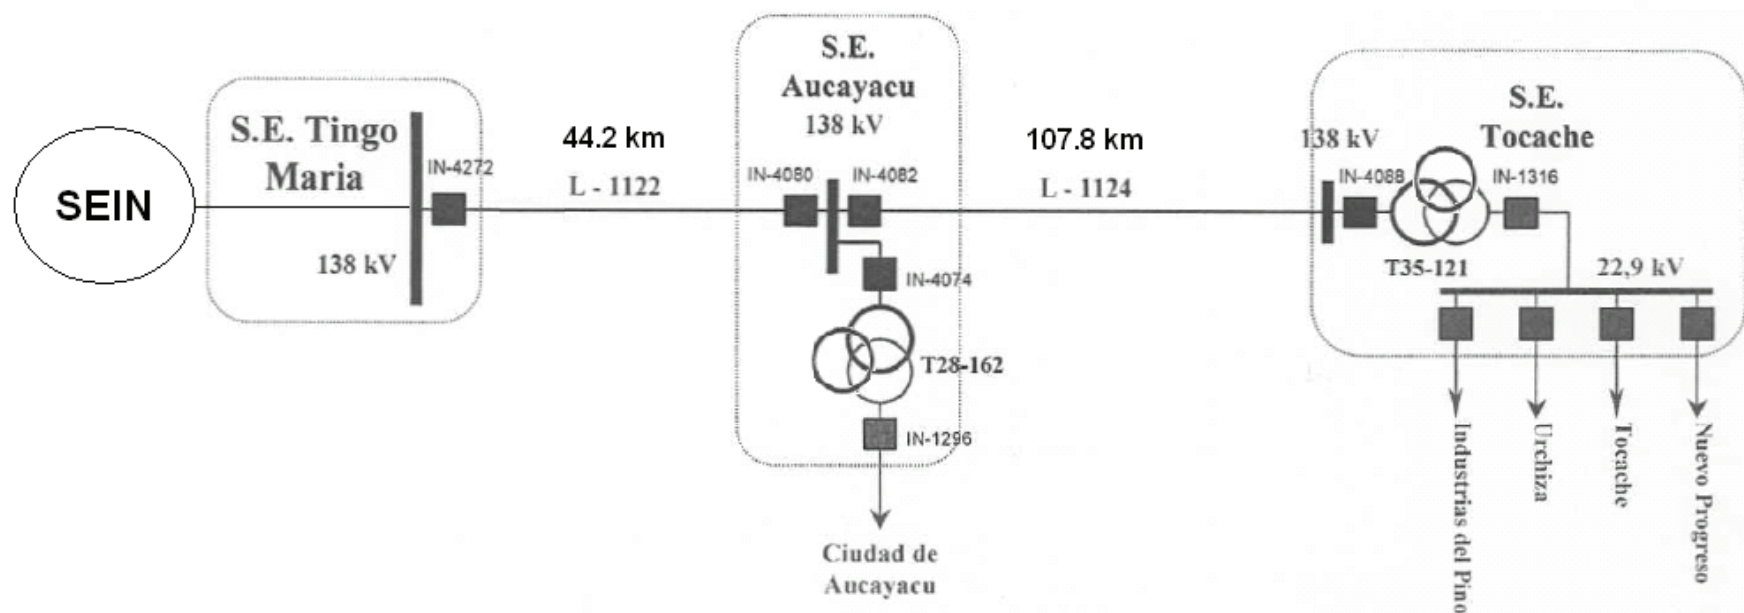
### Configuración del Sistema Tingo María – Aucayacu - Tocache

| <b>EVENTO:</b> | Falla monofásica en la fase “R” de la línea L-1122 (Tingo María – Aucayacu) |

- Se produce una falla monofásica en la fase “R” de la línea L-1122. La misma se produjo debido a una pérdida de aislamiento en una cadena de aisladores debido a una descarga atmosférica a 29.9 km de la SE. Tingo María.

- La falla ocurre a 22.9 km de la SE. Tingo María, esta falla se encuentra al 67.6% de la línea, por lo que se encuentra dentro de la zona 1 de la protección de distancia (ajustada generalmente al 85% de la línea), debiendo actuar en tiempo instantáneo.

- Del diagrama de impedancia del relé observamos que la falla ingresa a la zona 1, sin embargo la protección dispara recién a los 605 ms. de ocurrido el evento.

- A los 605 ms con la apertura de las fases “R” y “T” el sistema es liberado de la falla pero la línea queda energizada por la fase “S”, cuyo polo no aperturó por problemas mecánicos en el interruptor IN-4072.

- ❑ Se efectuó la revisión del interruptor IN-4072 encontrándose un problema mecánico en los topes de accionamiento de la fase “S” (se encontraban rotos).
- ❑ Reducir el ajuste de corriente  **$I_{phmin}$**  en la protección 7SA511 para evitar que fallas de este tipo no sean detectadas en zona reversa y sean despejadas adecuadamente. Se ajustó en 95 A después de realizar varias simulaciones.
- ❑ En vista de lo anterior, se recomendó subir la temporización de la protección 51N del transformador T28-162 para evitar que fallas externas al mismo sean despejadas en tiempos menores a 700ms.
- ❑ Se recomendó medir las corrientes de fuga en los pararrayos de la línea L-1122 para detectar si estos equipos habían sido afectados luego de la sobretensión producto de la falla.

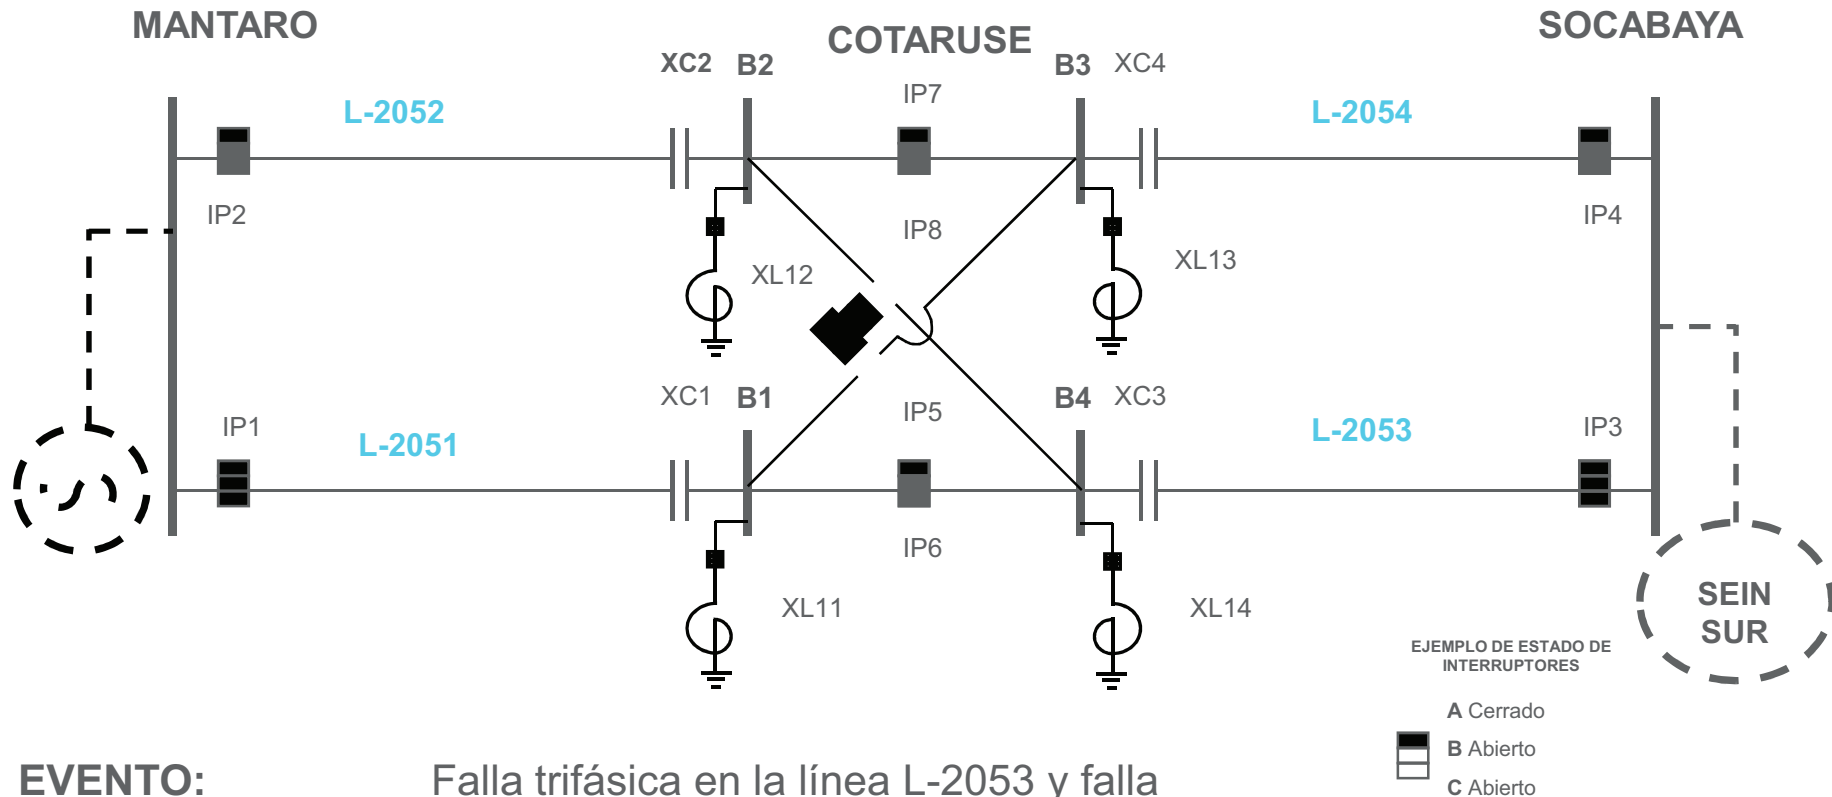
### Configuración Interconexión Mantaro - Socabaya

**EVENTO:** Falla trifásica en la línea L-2053 y falla monofásica en la línea L-2054

- ❑ Las fallas simultáneas en las líneas L-2053 y L-2054 fueron provocadas por fuertes descargas atmosféricas.
- ❑ La falla trifásica en la línea L-2053 fue despejada correctamente por su protección diferencial de línea con disparo trifásico definitivo.
- ❑ La falla monofásica en la línea L-2054 fue despejada correctamente con disparo monofásico seguida de un recierre exitoso.
- ❑ La línea L-2051 fue desconectada correctamente por su protección de sobretensión en la S.E. Cotaruse debido a la presencia de sobretensiones armónicas en la fase "C", conectada en antena.
- ❑ La línea L-2054 desconectó en la S.E. Cotaruse por actuación de su protección de distancia debido a una pérdida de sincronismo entre los generadores del Sistema Centro-Norte y Sur del SEIN.

- ❑ Como consecuencia de una falla de estas características se presentó el año 2005 y fue analizado con simulaciones y presentado al COES por el Consorcio Transmantaro.
- ❑ En ese informe se propusieron medidas para atenuar el efecto de las sobretensiones, minimizando el riesgo de la desconexión de la interconexión, las cuales fueron implementadas en el campo.
- ❑ Las sobretensiones armónicas en la fase “C” de la L-2051 en la S.E. Cotaruse son provocadas por un fenómeno de resonancia (Informe Transmantaro).
- ❑ La resonancia se presenta cuando una fase está conectada en antena, conectado desde la S.E. Mantaro o conectado desde la S.E. Cotaruse.

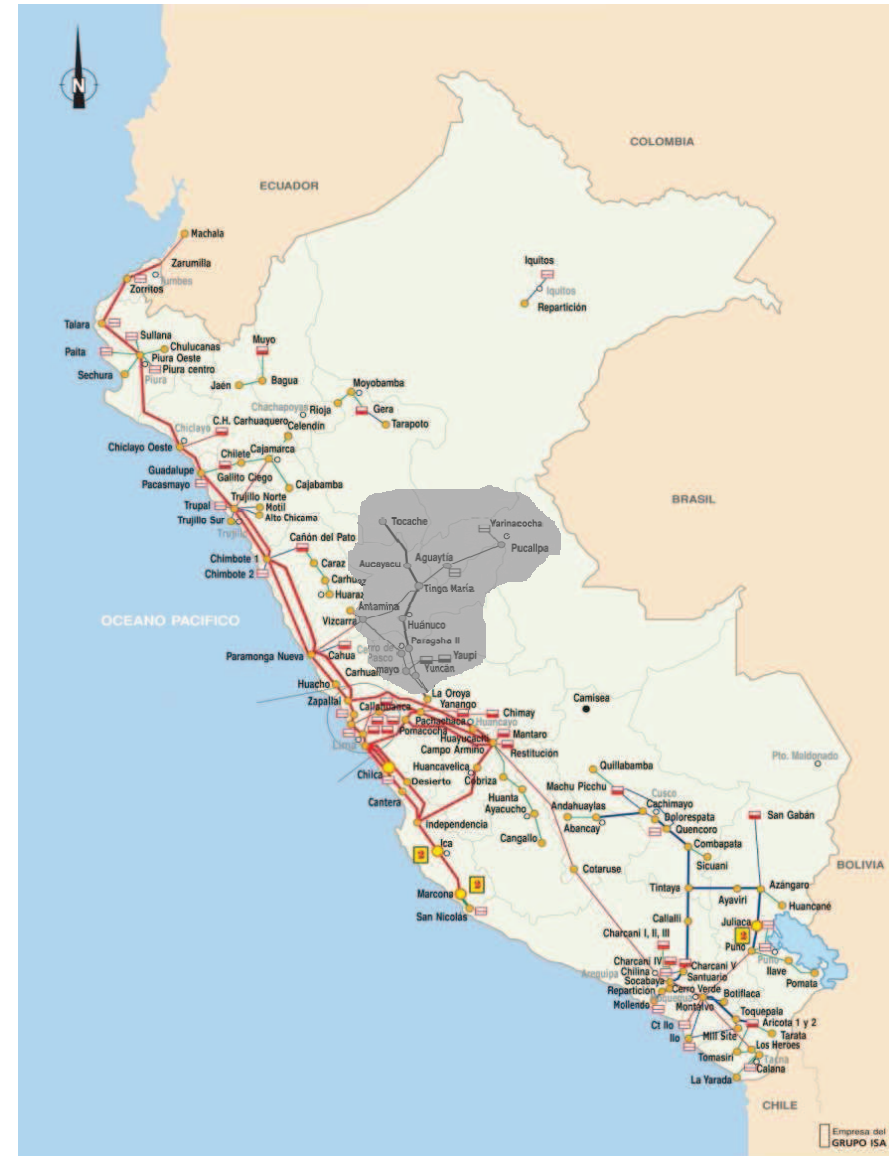
- ❑ Se produjo una falla monofásica en la fase T cuya causa y ubicación se desconocía.
- ❑ Esa falla provoco el colapso del SEIN – Zona Este.

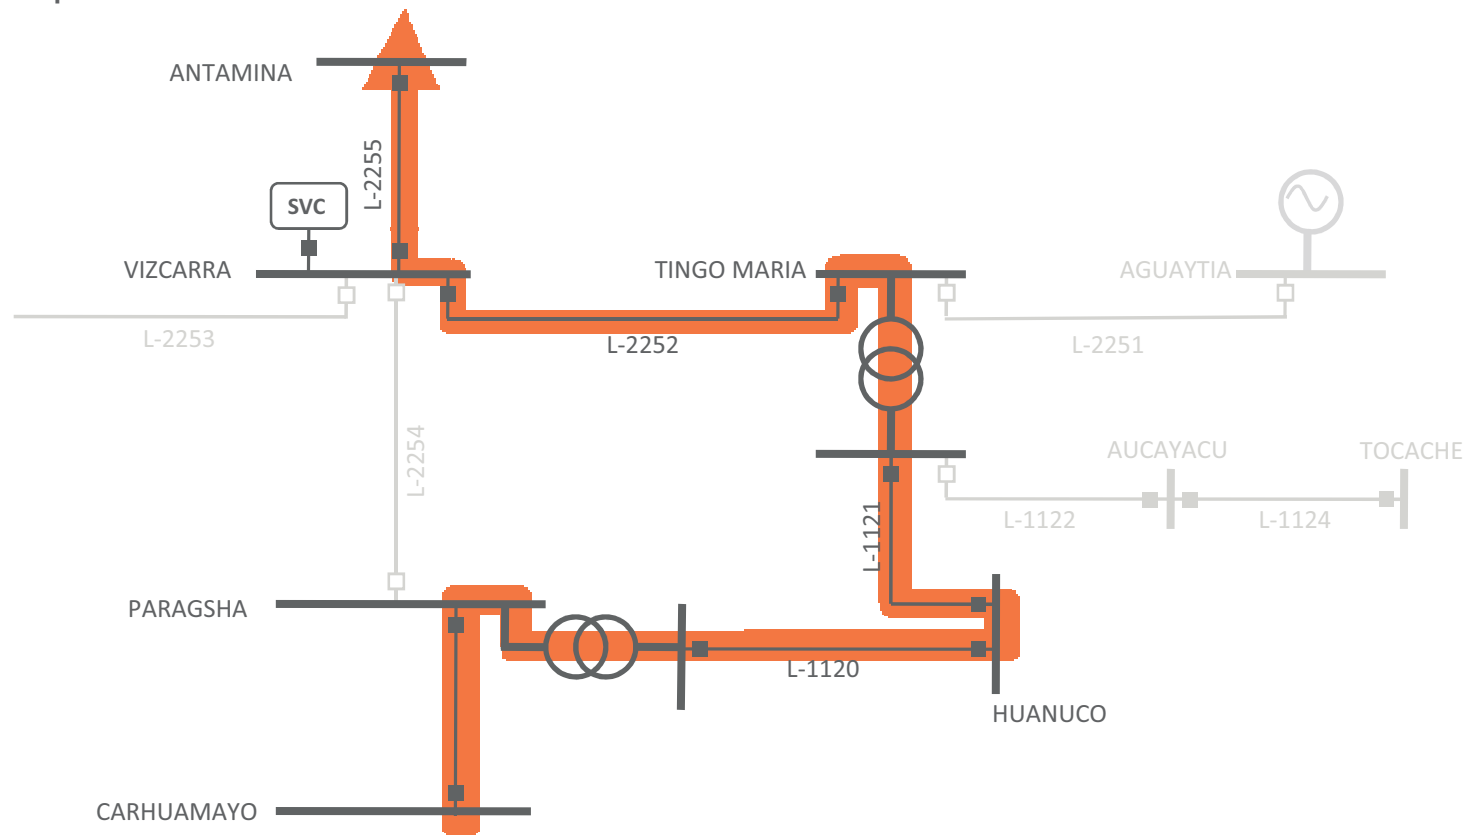
**Reposición del sistema Este - 05 de diciembre de 2010 9:38 a.m**

- Durante la reposición del sistema Este, luego de un colapso. Los operadores intentaban recuperar la carga de Antamina, a través de las líneas en 138 kV debido a que las líneas L-2253 y L-2254 estaban indisponibles.

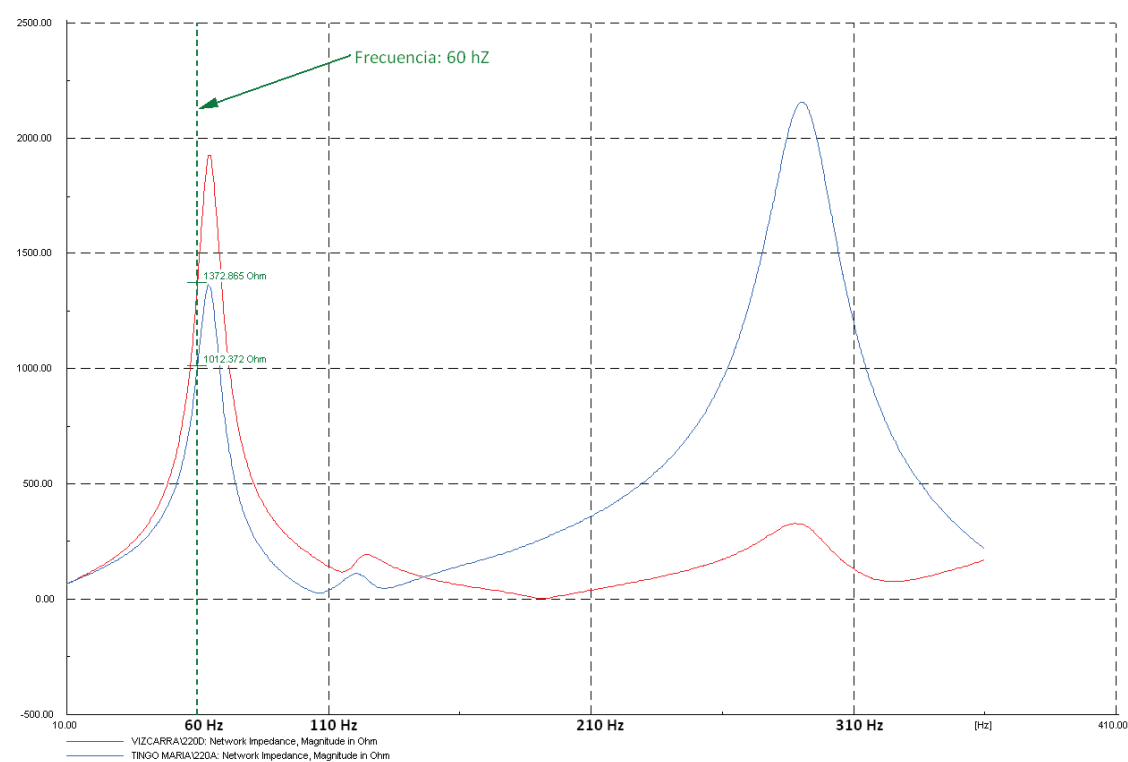
- Impedancia armónica en Vizcarra y Tingo María bajo las condiciones presentadas en el evento.
- Se observa que la impedancia armónica esta cerca de la frecuencia industrial.

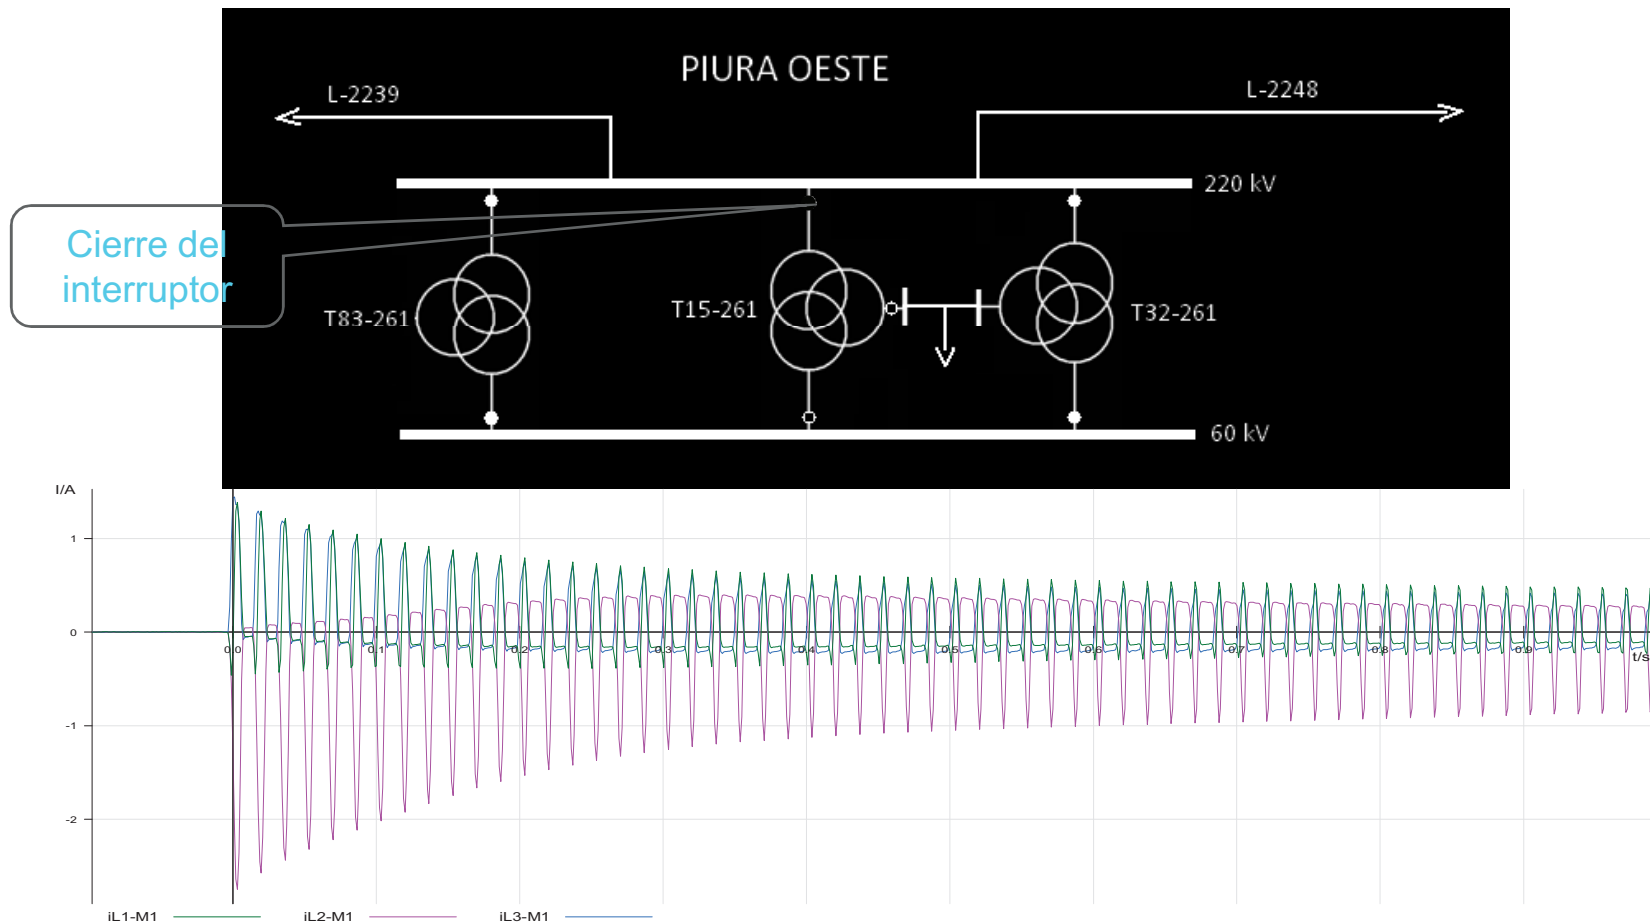
Energización del transformador de Potencia T15-261 Piura  
21 de diciembre de 2010 10:29 a.m.

- Luego de un mantenimiento programado en el transformador T15-261, este debe entrar a operar en paralelo con el transformador T32-261.

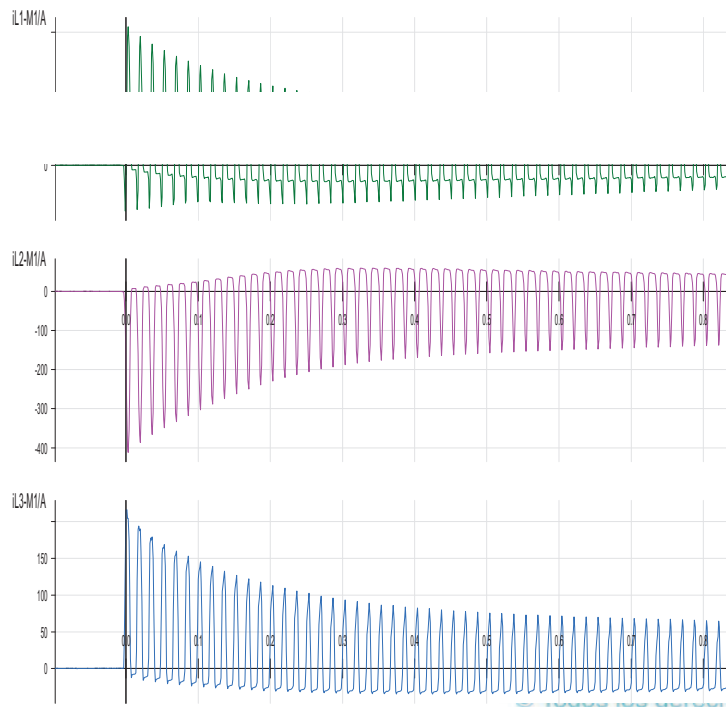
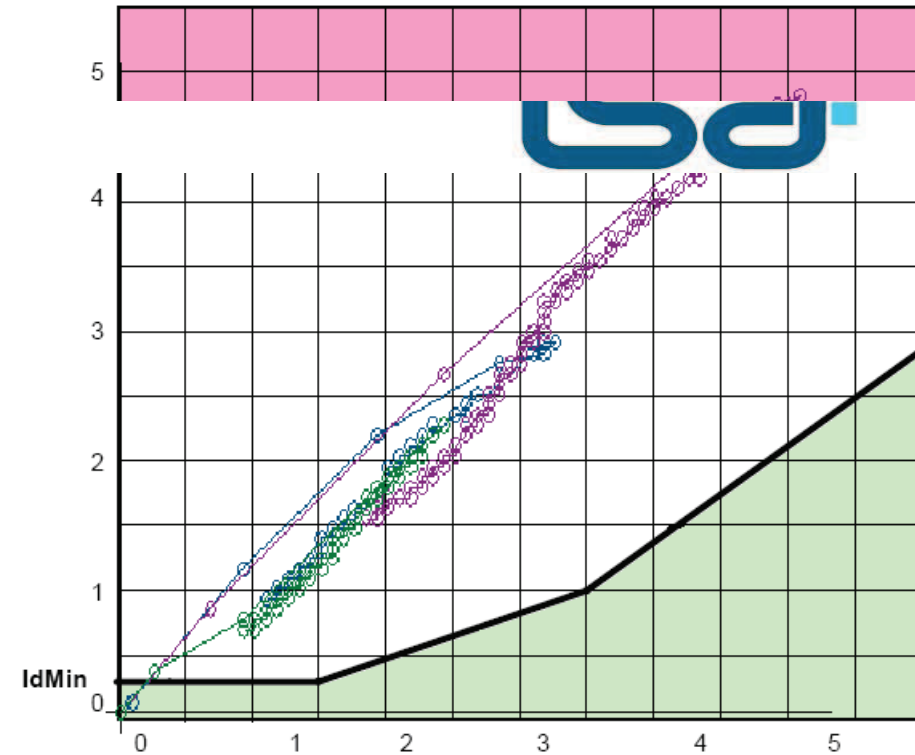
- Estas corrientes pueden activar la protección diferencial del transformador.
- En el plano  $I_{diff}/I_{rest}$  se puede ver como registra el relé diferencial la corriente diferencial y la corriente de restricción.

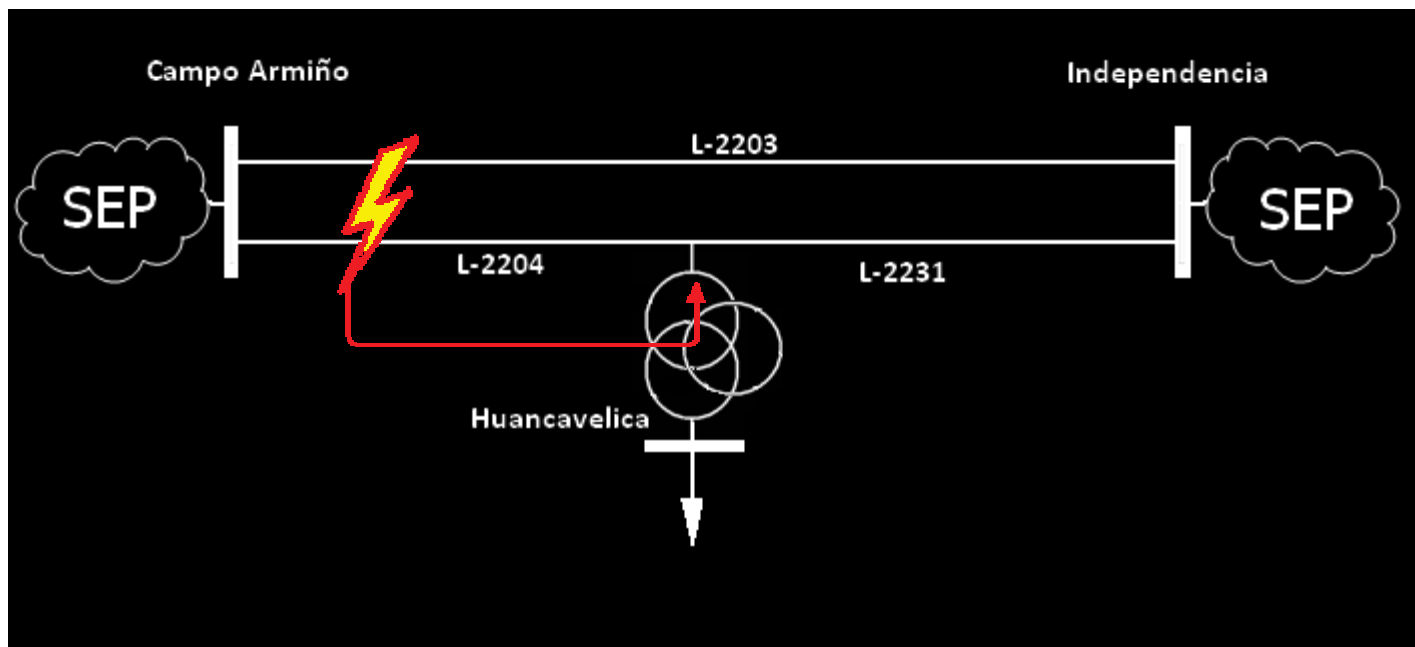
**Desconexión T9-261 SE Huancavelica 17 de diciembre 2010 10:43 a.m.**

- ❑ Las líneas que van desde Mantaro a Independencia van juntas en la misma torre, la longitud de estas líneas es de 248 km.
- ❑ En el intermedio de la línea L-2204 se encuentra la subestación Huancavelica.
- ❑ Se produjo una falla monofásica simultanea en la fase S.
