## Recursos para el Análisis de Perturbaciones

## Casos Aplicativos: Fallas en Líneas de Transmisión

# Análisis de fallas en Líneas de Transmisión

## Análisis de fallas en Transformadores

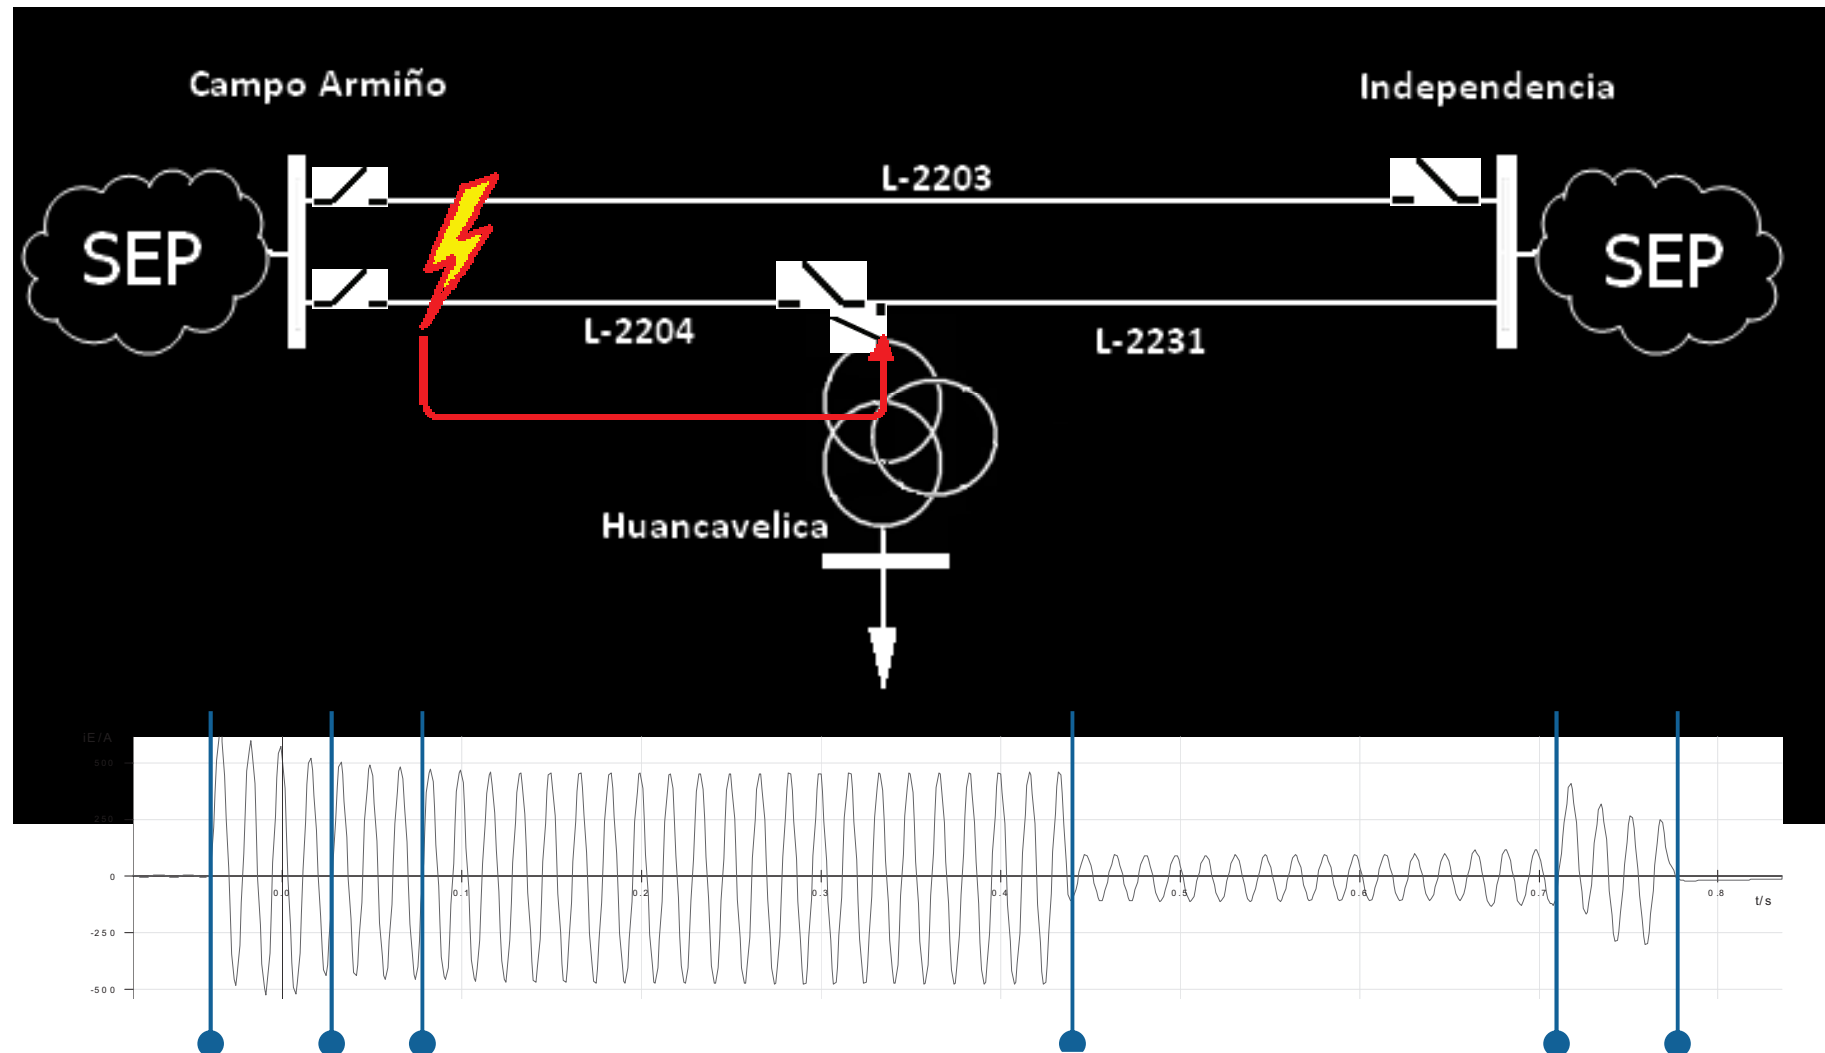
- Operación de las protecciones.

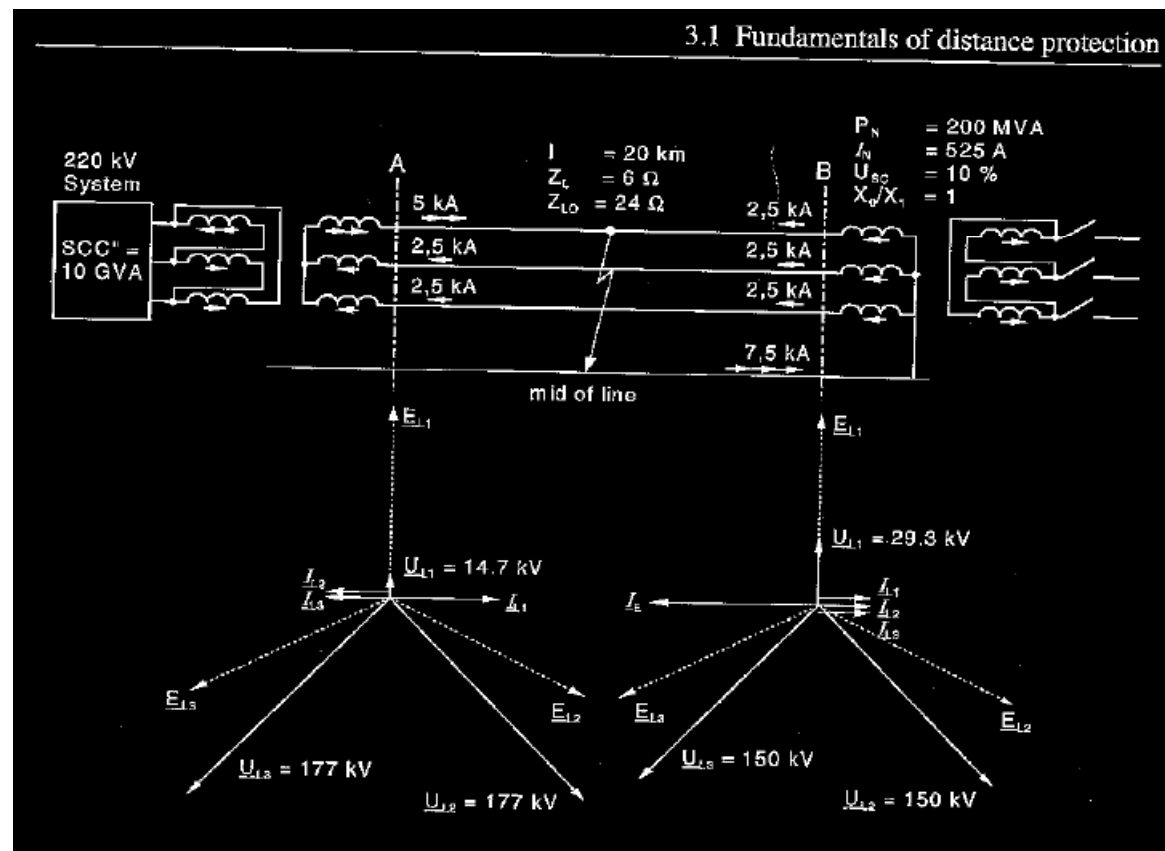
Un fenómeno curioso es que durante una falla monofásica las corrientes en el devanado de alta del transformador se ponen se alinean decir están en fase.

Este fenómeno es conocido como la paradoja de Bauchs.

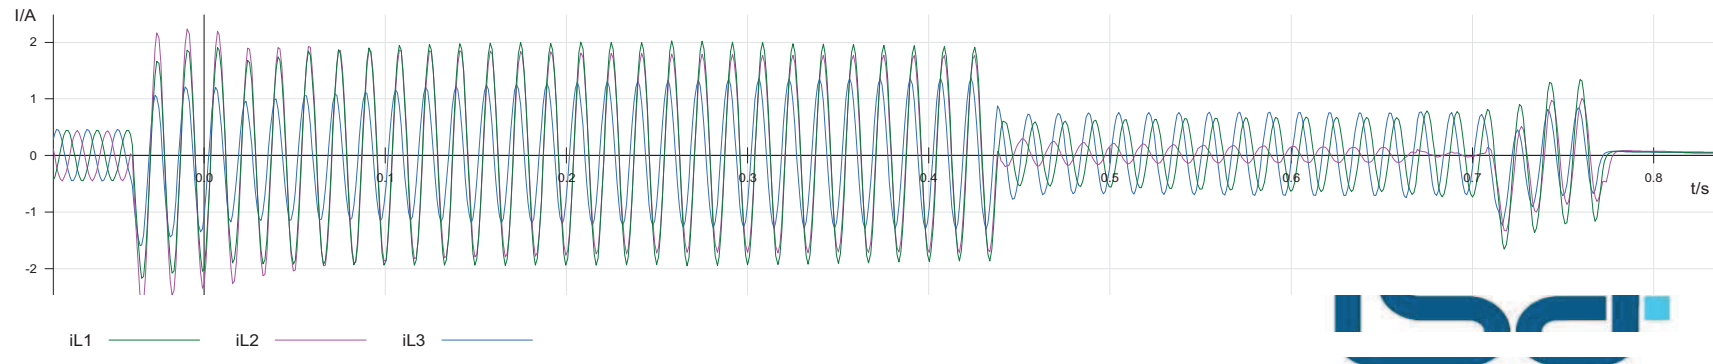
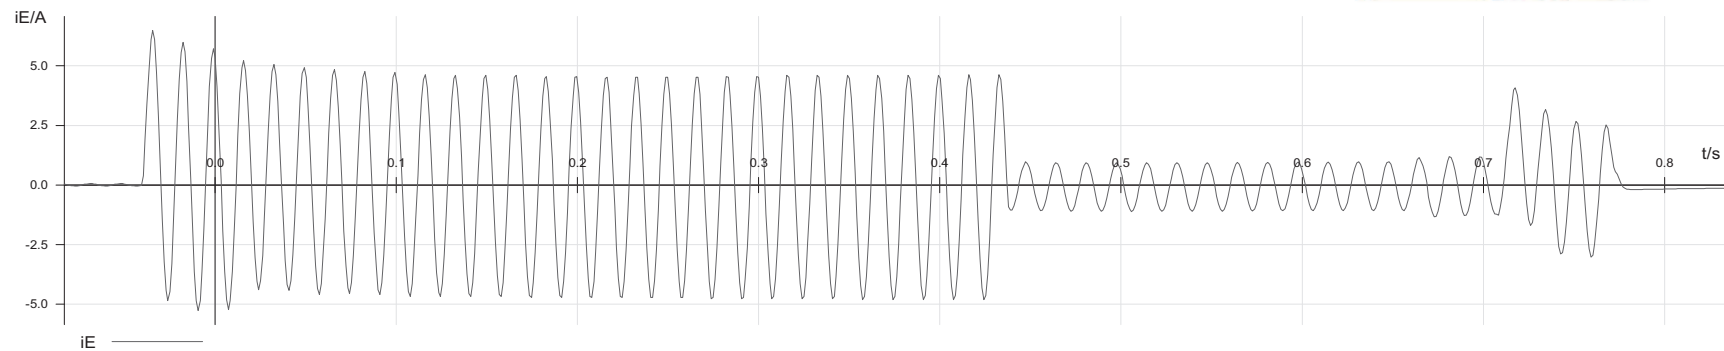
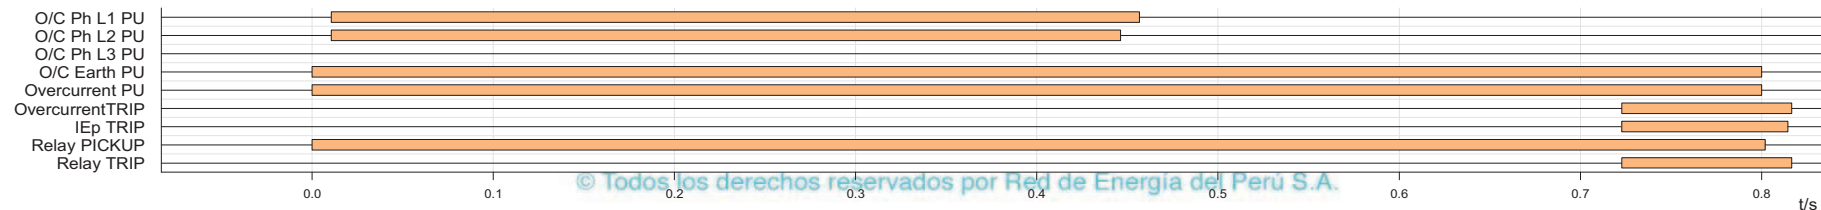
Desconexión T9-261 SE Huancavelica 17 de diciembre 2010 10:43 a.m.

Oscilografía del transformador T9-261 Huancavelica, lado de 220 kV.

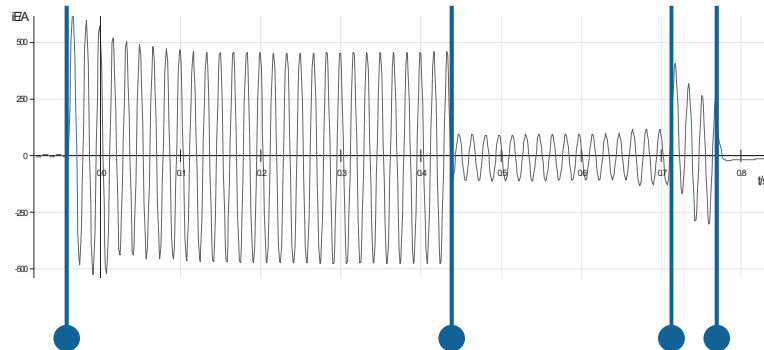
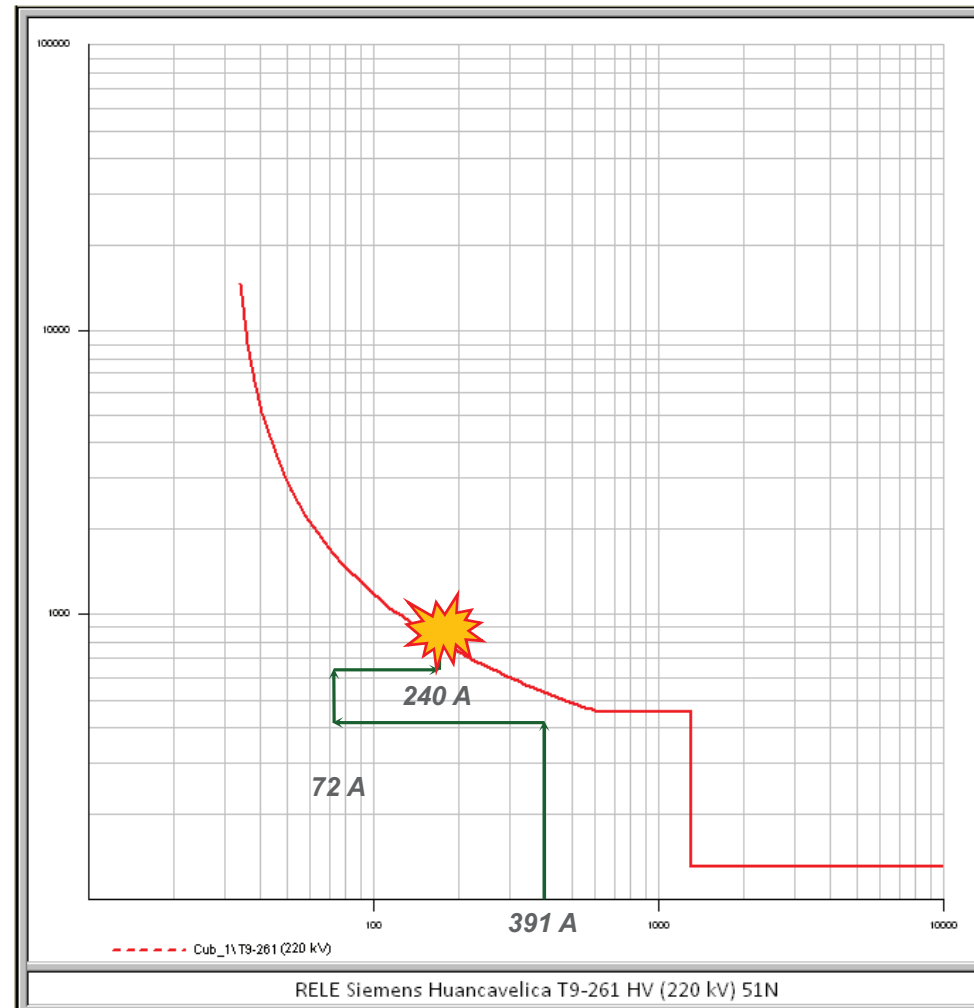
Desconexión T9-261 SE Huancavelica 17 de diciembre 2010 10:43 a.m.

Como actúo el relé de sobrecorriente ante esta falla.

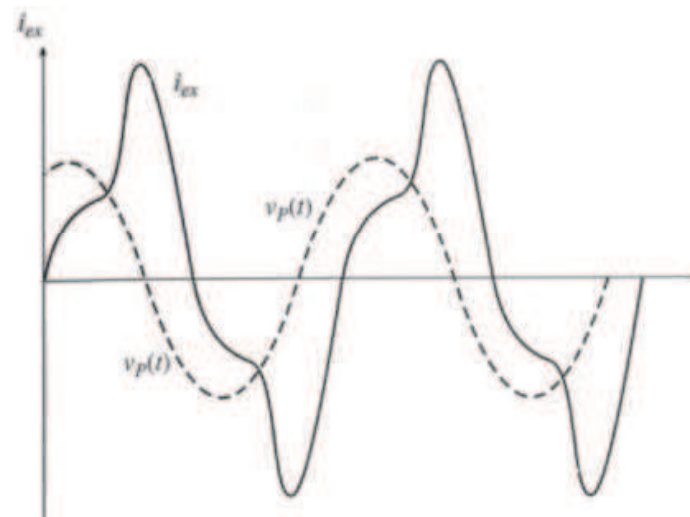
05 de diciembre de 2010 9:38 a.m.

Las propiedades magnéticas del núcleo determinan la corriente de excitación, debido a las propiedades no lineales del hierro, la forma de onda de la corriente de excitación difiere de la forma de onda del flujo.

Corriente de excitación y la tensión aplicada al primario

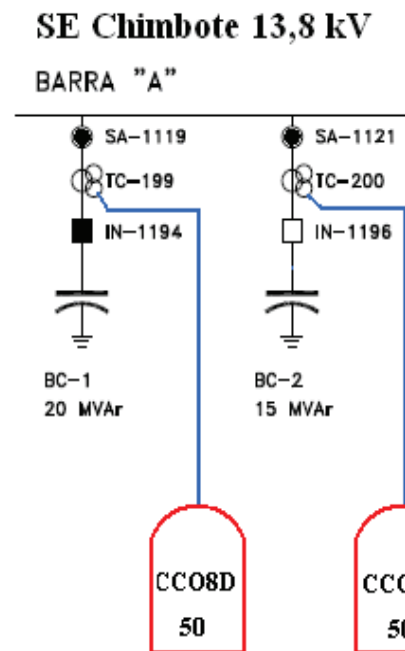
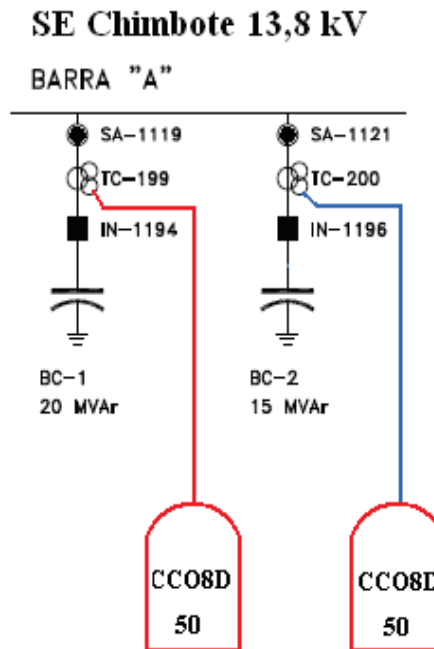
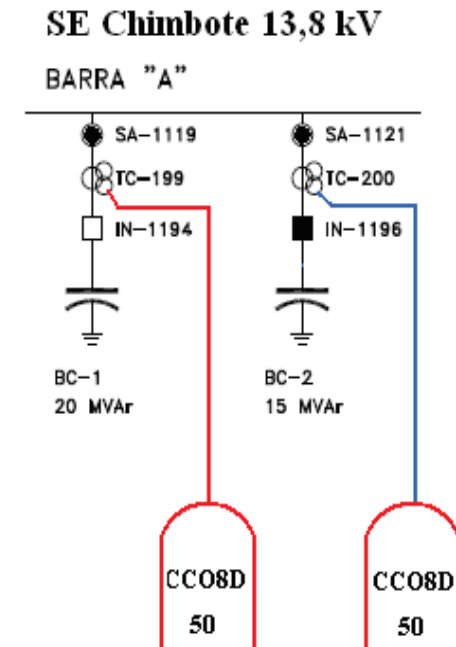
- Aleatoriamente, al energizar un segundo banco BC-2 (15MVAR) en la SE Chimbote, salía de servicio el que ya se encontraba operando BC-1 (20MVAR), actuaba el relé de sobrecorriente.

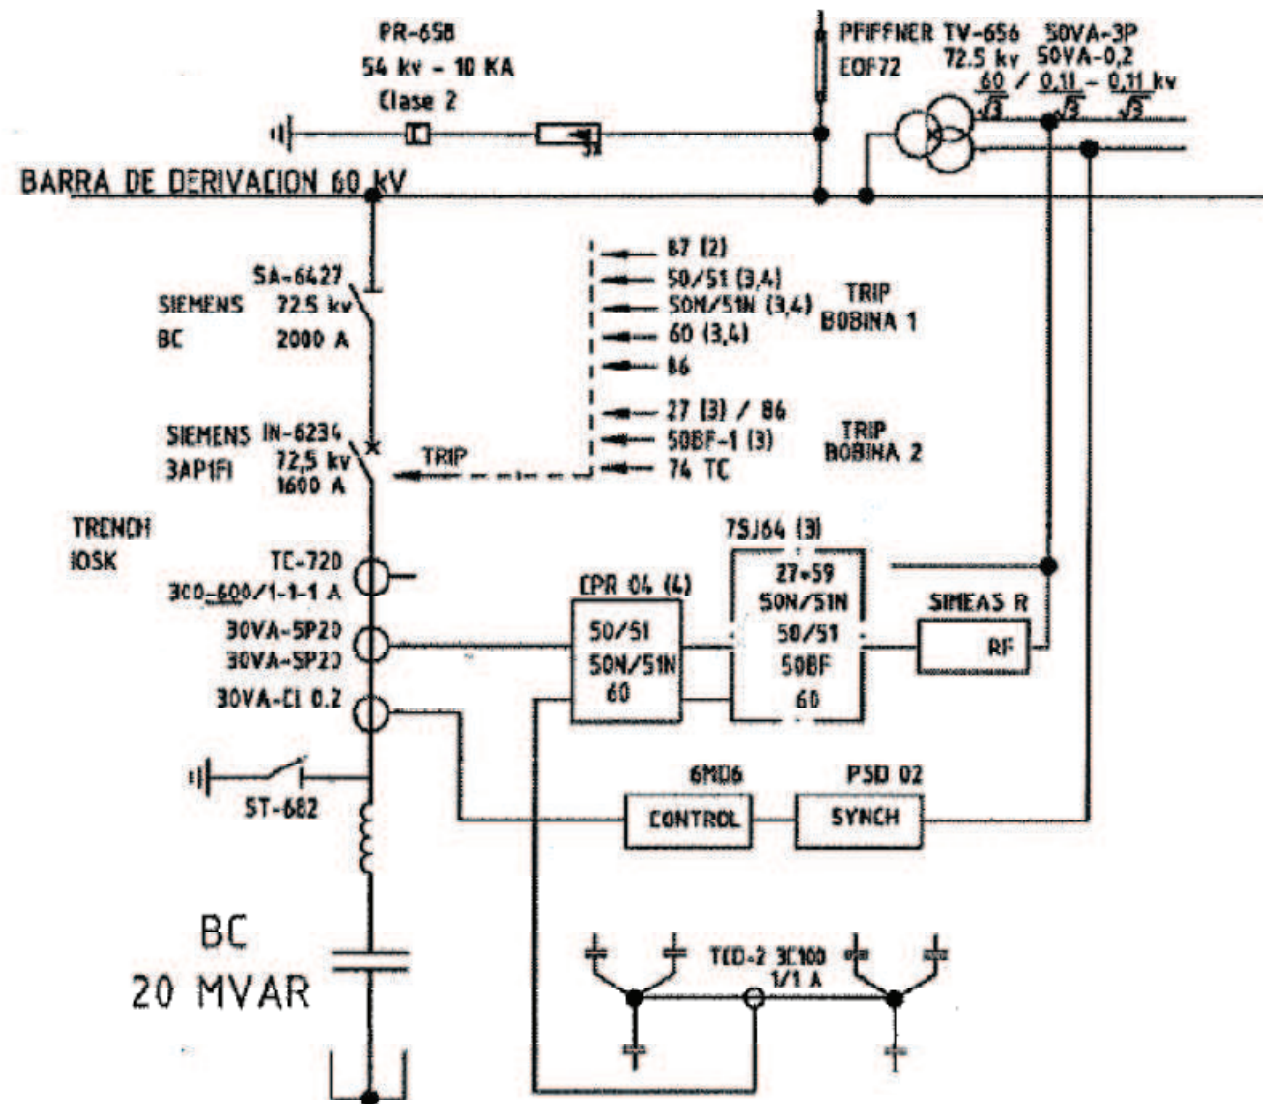
- ❑ De manera intempestiva desconectaron ambos bancos de condensadores de la SE Chavarría, al revisar los bancos no se registraba falla interna.

- ❑ Se registro que la salida del banco coincidía con fallas en líneas de distribución cercanas a la subestación Chavarría.
- ❑ Una falla monofásica causaba un desbalance en las tensiones de las fases del banco.
- ❑ El relé que protegía el banco contenía un función back up que se basa en la medición del desbalance de corrientes de fases las cuales se origina por suministro de tensiones desbalanceados.
- ❑ Se analizó la posibilidad de reajustar esta función o deshabilitarla.
- ❑ La función back up no era necesaria ya que al contar el banco con dos piernas es mejor la función de desbalance de neutro en la conexión de las dos piernas (para un esquema de protección ...mientras mas simple ... mejor) entonces se deshabilito.
